LIFE18 NAT/ES/000930

LIFE CAÑADAS

Diagnóstico del estado de conservación de la Cañada Real Conquense

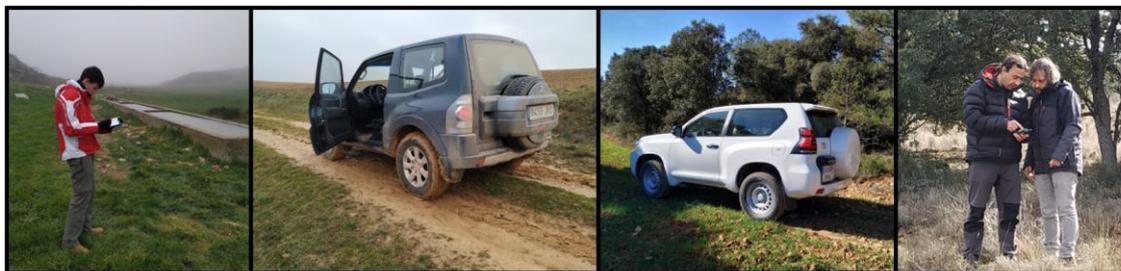
Figura 2. Fotografías del muestreo de campo realizado en distintos puntos de la CRC.

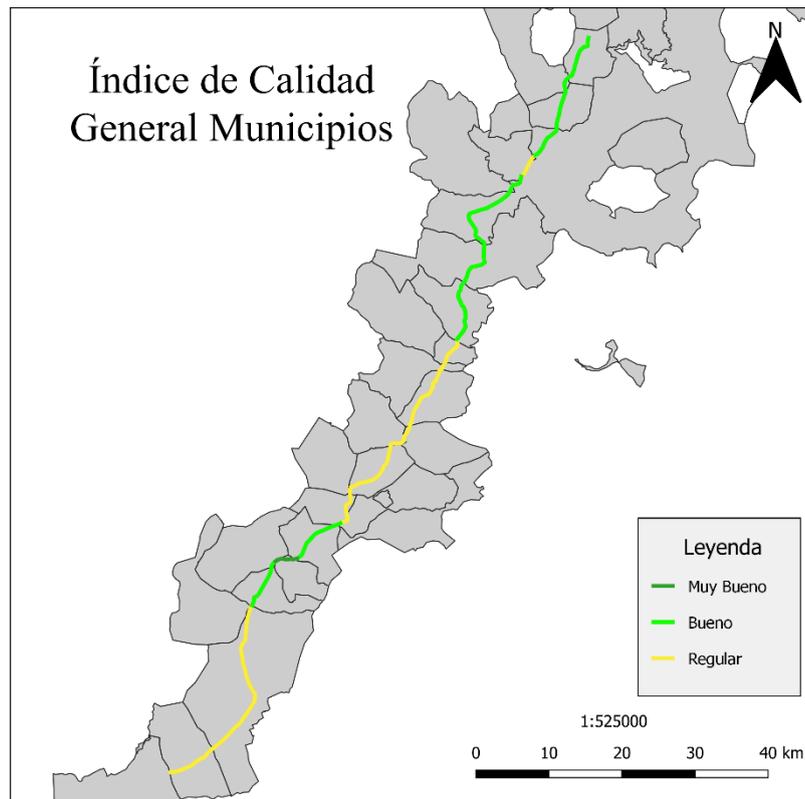
Atendiendo a los resultados del **Índice de Calidad General** podemos ver que prácticamente la mitad de la zona estudiada está en buen o muy buen estado (9 municipios), mientras que la otra mitad se encuentra catalogado como “regular” (10 municipios). La distribución de estas dos agrupaciones de municipios no es continua y podemos ver zonas que se encuentran en peor estado que el resto de la cañada (Fig. 3).

El primer tramo que se encuentra en peor estado, situado al sur de la zona de estudio, corresponde a los municipios de Las Pedroñeras y Las Mesas, tal y como se verá más adelante. Este tramo destaca negativamente debido a la presencia de numerosas intrusiones, con la presencia en promedio de una intrusión por cada kilómetro de cañada. El segundo tramo, situado en la zona central de la cañada, es el comprendido entre los municipios de Villargordo de Marquesado y Mota de los Altarejos (Villargordo del Marquesado, La Hinojosa, Cervera del Llano, Olivares del Júcar, Belmontejo, San Lorenzo de la Parrilla y Mota de los Altarejos). Este tramo se encuentra en peor estado debido a su bajo ancho útil y su escaso amojonado.

Figura 3. Mapa que muestra la representación del Índice de Calidad General por los diferentes municipios de la Cañada Real Conquense.

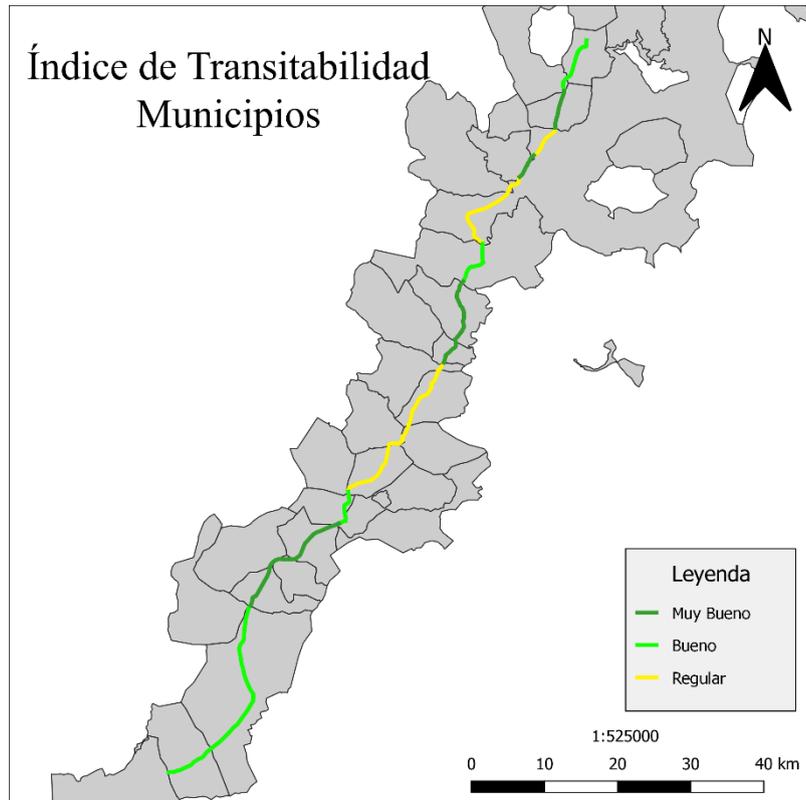
La mayor parte de los tramos con una transitabilidad calificada como regular se encuentran en la zona central de la cañada (Fig. 4), correspondiente a los municipios comprendidos entre La Hinojosa y San Lorenzo de la Parrilla, ya destacados anteriormente. La razón por la que este tramo es menos transitable que el resto de la cañada es su bajo ancho útil y la escasez de mojones (Fig. 5). También destaca la presencia de una zona menos transitable que sus alrededores en la parte norte de la zona de estudio, correspondiente al municipio de Cuenca. Esta zona es menos transitable debido a la presencia de intrusiones y a un ancho útil menor al que tiene el resto de la cañada (Fig. 5).

Figura 4. Mapa que muestra la representación del Índice de Transitabilidad por los diferentes municipios de la Cañada Real Conquense.

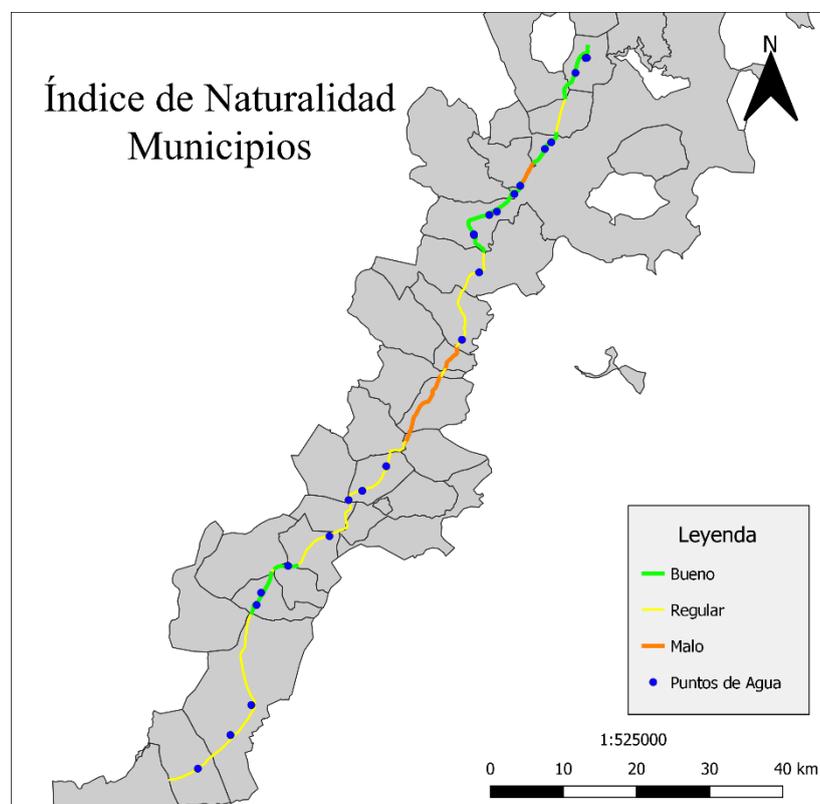
Sin embargo, en cuanto a la **naturalidad** de la vía pecuaria, nos encontramos una situación bastante diferente, ya que tan solo 4 de los 19 municipios presentan valores en el índice de naturalidad calificados como buenos. La mayoría de la cañada está calificada como “regular” (11 municipios), mientras que los cuatro municipios restantes están calificados como malos (Fig. 6).

De los cuatro municipios calificados como malos, tres de ellos pertenecen al tramo ya destacado en los índices analizados anteriormente, que son Olivares del Júcar, Belmontejo y Mota de Altarejos. La razón por la que estos municipios destacan negativamente en cuanto a la naturalidad es la presencia de un tramo largo sin puntos de abastecimiento de agua para el ganado.

Figura 6. Mapa que muestra la representación del Índice de Naturalidad por los diferentes municipios de la Cañada Real Conquense.

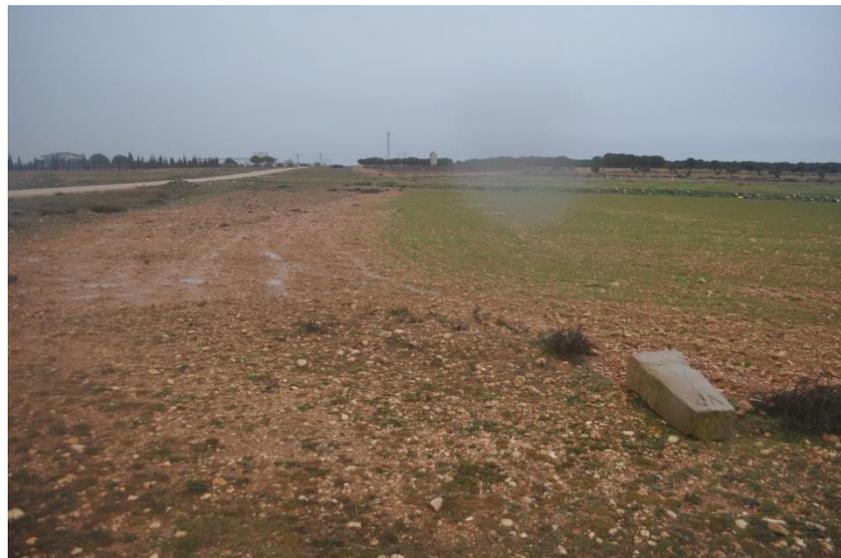
La principal diferencia observada entre el año 2009 y el año 2020 es la presencia de mojones, mucho menor en el año 2020. Aunque es cierto que puede haber cierta variación entre los mojones muestreados en el año 2009 y los muestreados en el año 2020, ya que pueden no haberse muestreado mojones que estén en la cañada porque no se han encontrado, la diferencia es muy grande como para considerar la variabilidad de muestreo como la causa de la disminución de mojones. La principal razón por la que se ha reducido el número de mojones es que estos no han sido respetados, sobre todo en las zonas donde la Cañada Real Conquense atraviesa zonas agrícolas, donde en algunos casos los mojones han sido arrancados y movidos (Fig.15).

Figura 15. Fotografía que muestra un cultivo que invade la vía pecuaria tras haber tirado el mojón que muestra el límite de esta.

- 2) En segundo lugar, se debería aumentar el ancho útil de la cañada. Para ello, se deben eliminar todas las invasiones agrícolas, que se concentran principalmente en los municipios de Las Mesas, Las Pedroñeras (entre el punto de inicio y el punto kilométrico 39, es decir, tramos 1, 2 y 3), Olivares del Júcar y Belmontejo (entre el punto kilométrico 70 y el 89, es decir, tramos 7 y 8). Además de eliminar todas las intrusiones agrícolas de estas zonas, es imprescindible llevar a cabo un re-amojonado de estas zonas para evitar que los cultivos vuelvan a invadir la vía pecuaria en el futuro (Fig. 17).

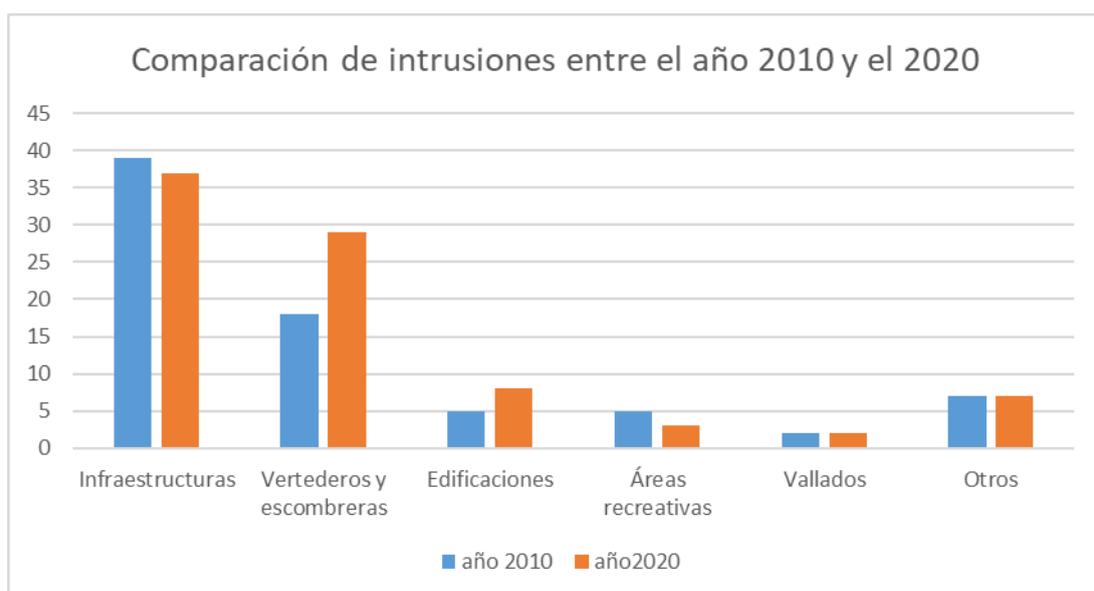
En cuanto a las intrusiones, se ha observado un incremento del número de estas, causando un deterioro de la cañada y disminuyendo su transitabilidad. Mientras que en el año 2009 se identificaron 79 intrusiones en la zona de estudio, en el año 2020 se han identificado 91 (Fig. 16). Si nos centramos en el tipo de intrusiones, se observa un claro incremento de vertederos y escombreras, a pesar de ser unas intrusiones reversibles y bastante sencillas de identificar, lo que sugiere que no se han tomado medidas para evitar que la transitabilidad de la cañada se deteriore.

Figura 16. Comparación del número de intrusiones muestreadas en la Cañada Real Conquense entre el año 2010 y el año 2020.

- 1) En primer lugar, para reducir la presencia de intrusiones se debe actuar de dos maneras: eliminando todas las intrusiones que sea posible y evitando o minimizando el efecto de los puntos especialmente complicados para el paso del ganado.

- ✓ Eliminando las intrusiones consideradas como reversibles (ej., escombreras, vertederos, vallados) se reduciría drásticamente el número de intrusiones presentes en la cañada (de las 91 intrusiones actuales se pasaría a 55), lo que aumentaría de manera significativa la transitabilidad, y, por tanto, la calidad general de esta cañada. En base a nuestras estimaciones de volúmenes, la eliminación total de estas intrusiones supondría la retirada de 57.045,7 m³ de escombros y residuos; pero también la retirada de edificaciones y vallados presentes a lo largo de la Cañada Real Conquense. La eliminación de intrusiones debería centrarse especialmente en los municipios de Las Mesas y Las Pedroñeras, que tienen dentro de su término municipal 24 intrusiones de las 36 intrusiones que es posible eliminar.

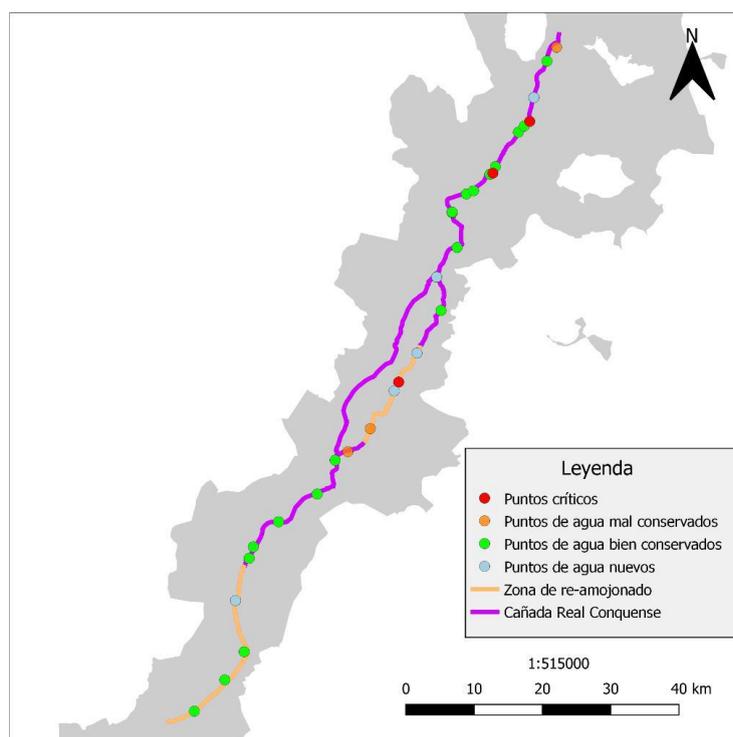
Figura 17. Mapa que muestra los puntos de agua mal conservados (puntos naranjas), bien conservados (puntos verdes) y los puntos propuestos para la instalación de un abrevadero nuevo (puntos azules); también se ve los puntos críticos (puntos rojos) y los tramos de la cañada propuestos para priorizar el re-amojonado.

- 3) Para solucionar el problema de la escasa disponibilidad de agua que presenta la Cañada Real Conquense, especialmente en los tramos ubicados en los municipios de Olivares del Júcar, Belmontejo, San Lorenzo de la Parrilla, Mota de Altarejos y Fresneda de Altarejos; se deben instalar nuevos abrevaderos, o habilitar los puntos naturales de agua existentes. También es importante acondicionar los abrevaderos ya presentes que no están en buenas condiciones, es decir, hacer que los abrevaderos sean accesibles a todo tipo de ganado y reparar aquellos que ya no son funcionales. Según los datos recogidos en el campo hemos encontrado tres abrevaderos que ya no son funcionales y habría que restaurar (Fig. 17).

4) Entrevistas realizadas con pastores trashumantes nos indican que la presencia de un punto de agua cada 10 kilómetros, podría ser suficiente para asegurar la buena salud del ganado durante sus movimientos trashumantes. Por tanto, los tramos en los que se propone instalar nuevos abrevaderos son los siguientes (Fig. 17):

- En el municipio de Las Pedroñeras, en torno al punto kilométrico 35; tramo 3.
- En el municipio de Belmontejo, en el tramo 8 entorno a los puntos kilométricos 81 y 89.
- En el municipio de Fresneda de Altarejos, en torno al punto kilométrico 106, tramo 10.
- En el municipio de Mariana, en torno al punto kilométrico 146, tramo 14.
