LIFE18 NAT/ES/000930

LIFE CAÑADAS

Entregable C3.2

“Restauración de elementos antrópicos tradicionales”

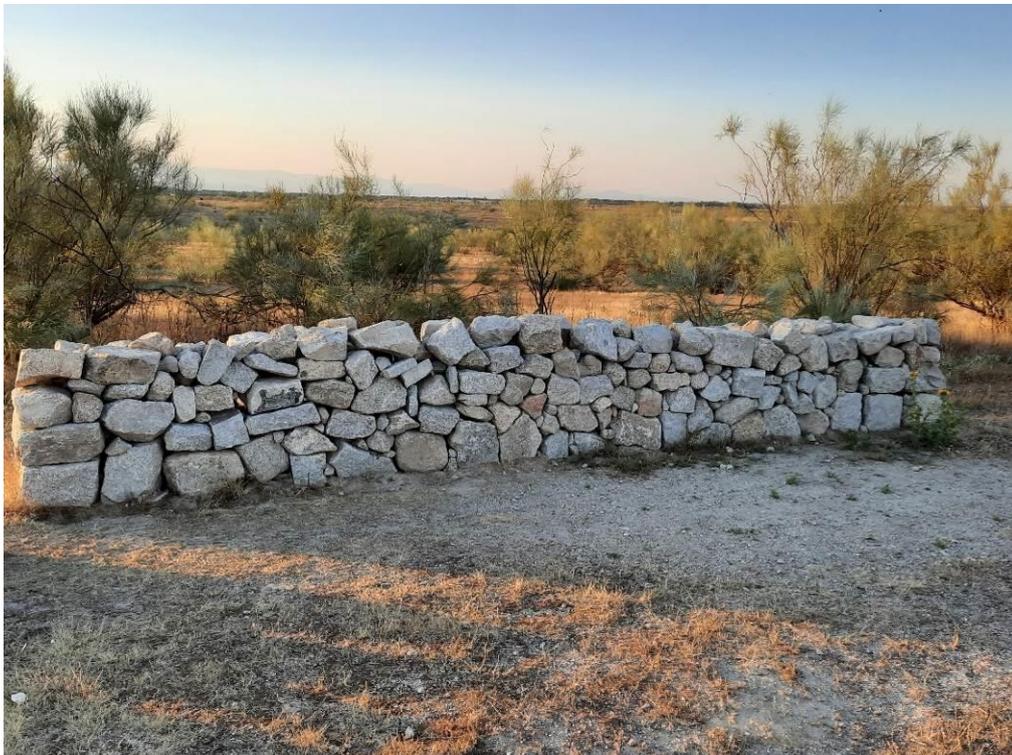
Figura 3. Tapia de piedra seca en la Cañada Real de Madrid, municipio de Madrid (tramo LI056).

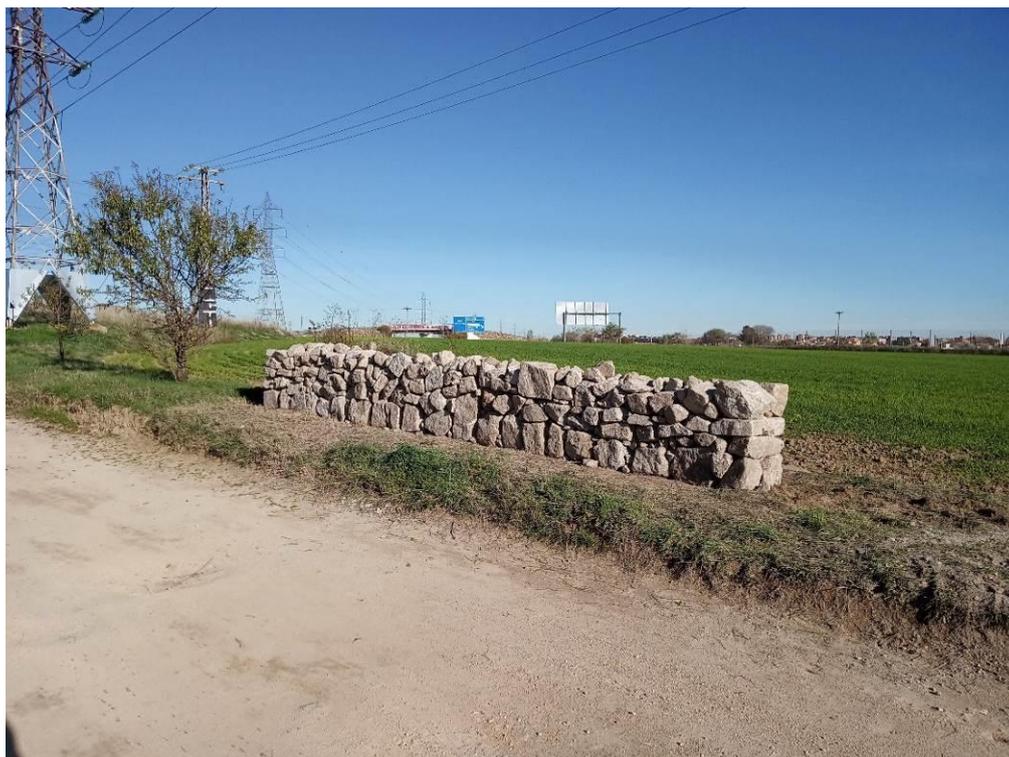
Figura 4. Tapia de piedra seca en la Vereda de la Carrera, en Humanes de Madrid (tramo GB042).

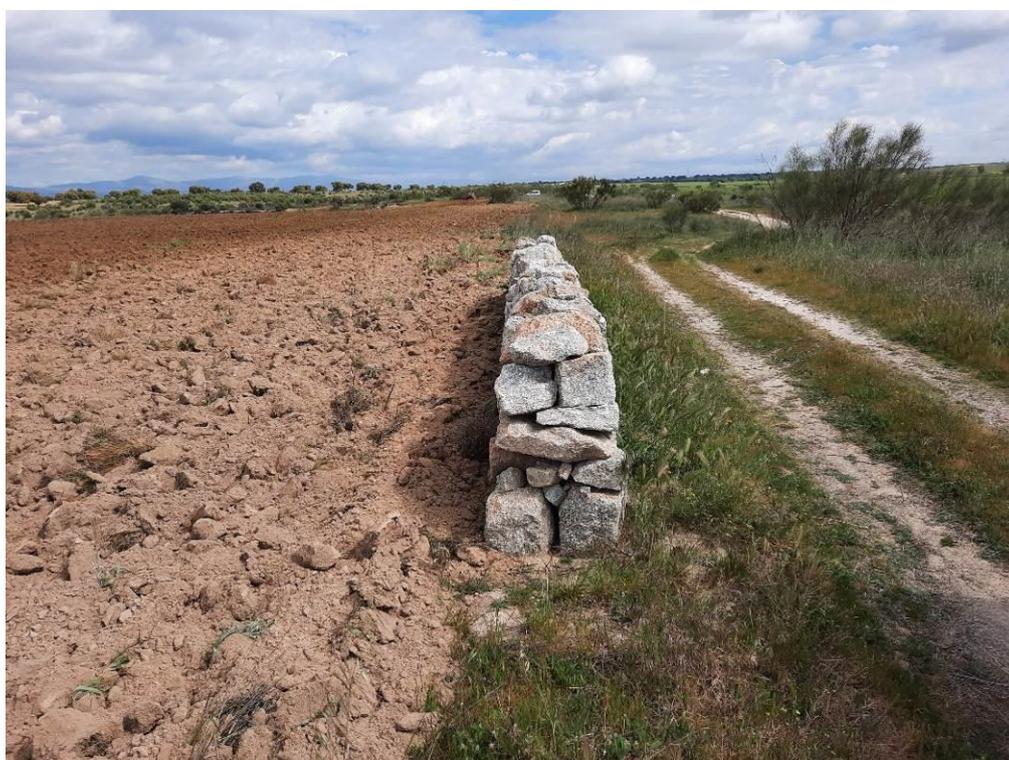
Figura 4. Tapia de piedra seca en la Cañada Real Segoviana, en Villamanta (Tramo LI004).

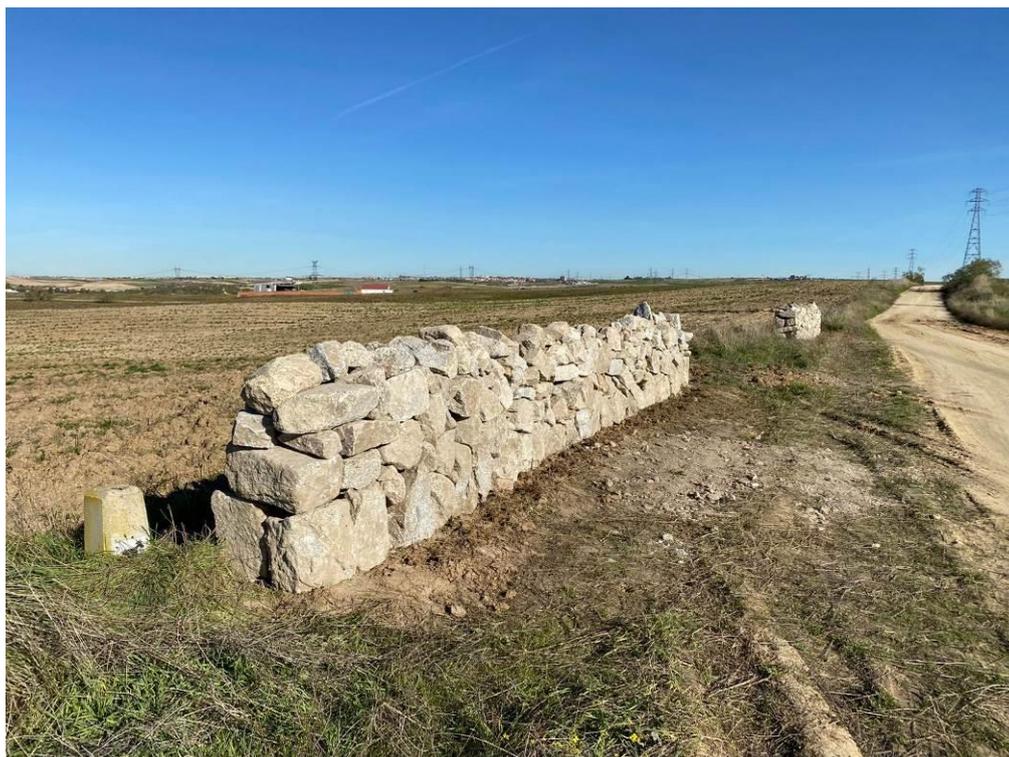
Figura 5. Pareja de tapias de piedra seca en la Colada del Camino del Monte de Batres, en Moraleja de Enmedio (Tramo GB817). En la imagen se aprecia la ubicación de las tapias junto al lindero de la vía pecuaria, marcado por el mojón.

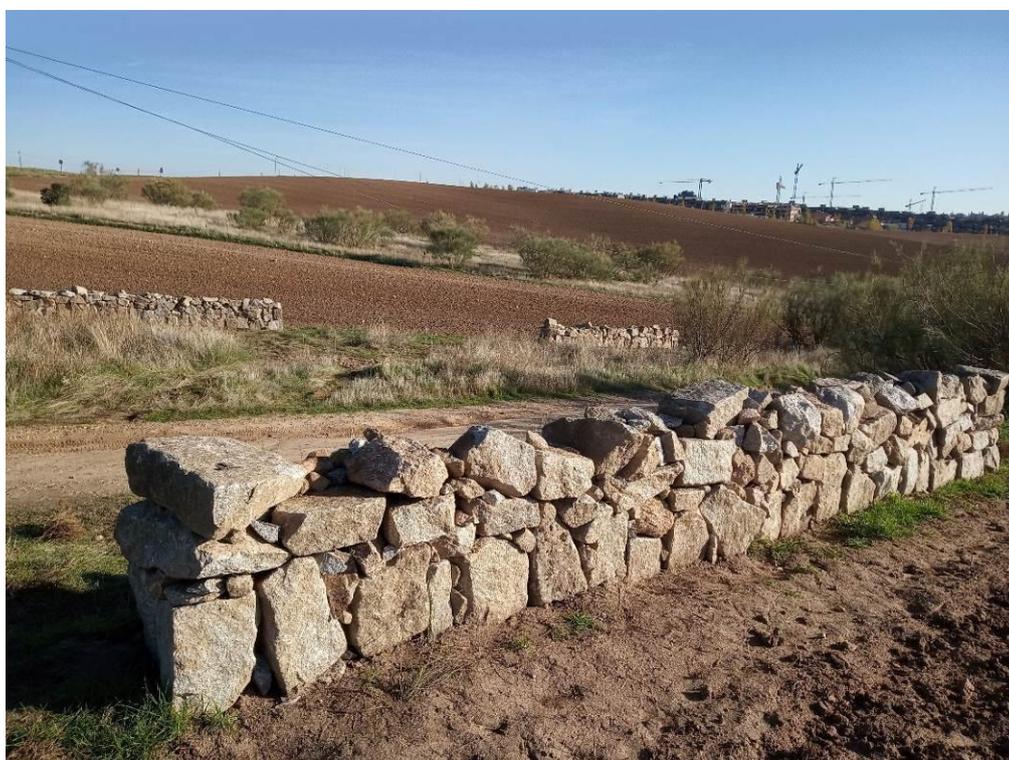
Figura 6. Trío de tapias de piedra seca en la Vereda de los Barros, en Boadilla del Monte (Tramo GB682).

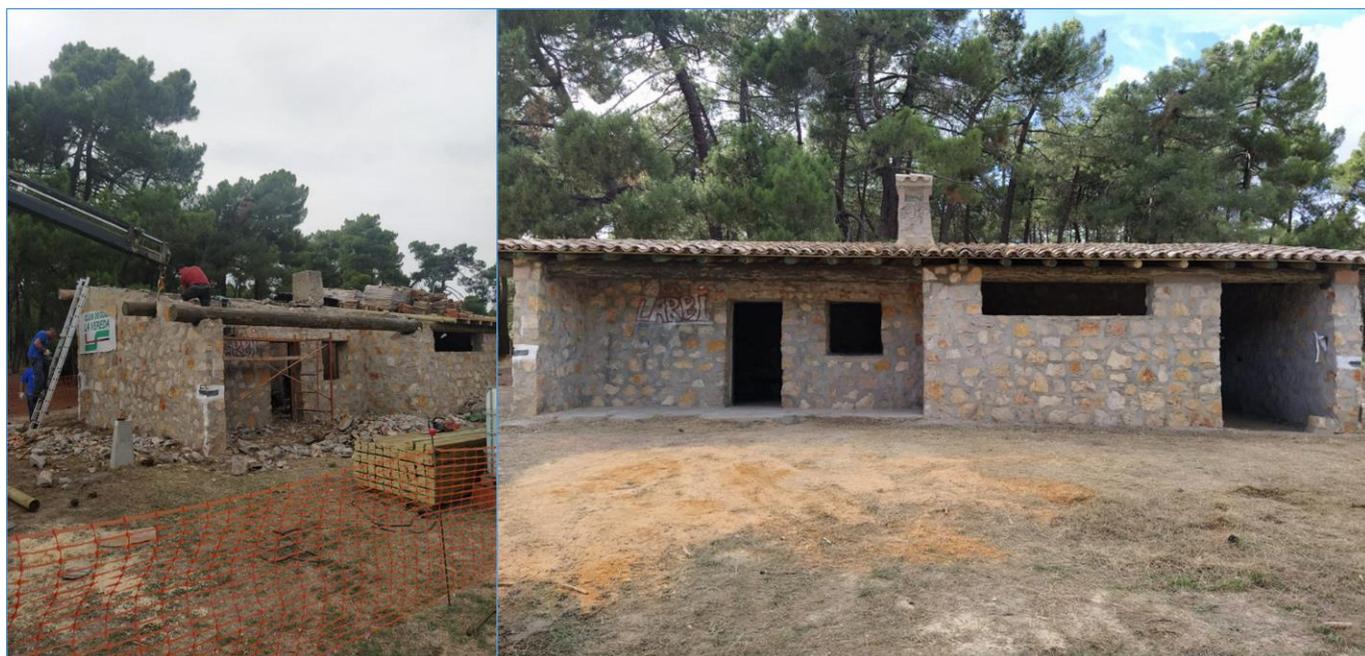
Figura 7. Trabajos de restauración del techado del Refugio de la Vereda (Villalba de la Sierra).

- Se han sustituido de tres vigas de madera de sección redonda de diámetro 30 cm y 6 metros de luz que soportan la cubierta, debido al estado avanzado de descomposición por motivos tanto abióticos (agua) y bióticos (hongos). Para efectuar los trabajos se realizó el apeo de los cabios de la cubierta con puntales telescópicos metálicos en el 50 % de la cubierta, corte y troceado de las vigas dañadas, apertura de mechinales, limpieza de los mismos y sustitución por vigas de madera tratada de la misma sección y luz. También se han sustituido cabrios y entablados localmente en las zonas más afectadas por madera tratada.
- Se ha restaurado la chimenea mediante el picoteado y rejuntado con mortero de cemento y el hogar revestido con ladrillo refractario en todas sus caras
- Se ha instalado una mesa y una litera de madera de dos plazas.

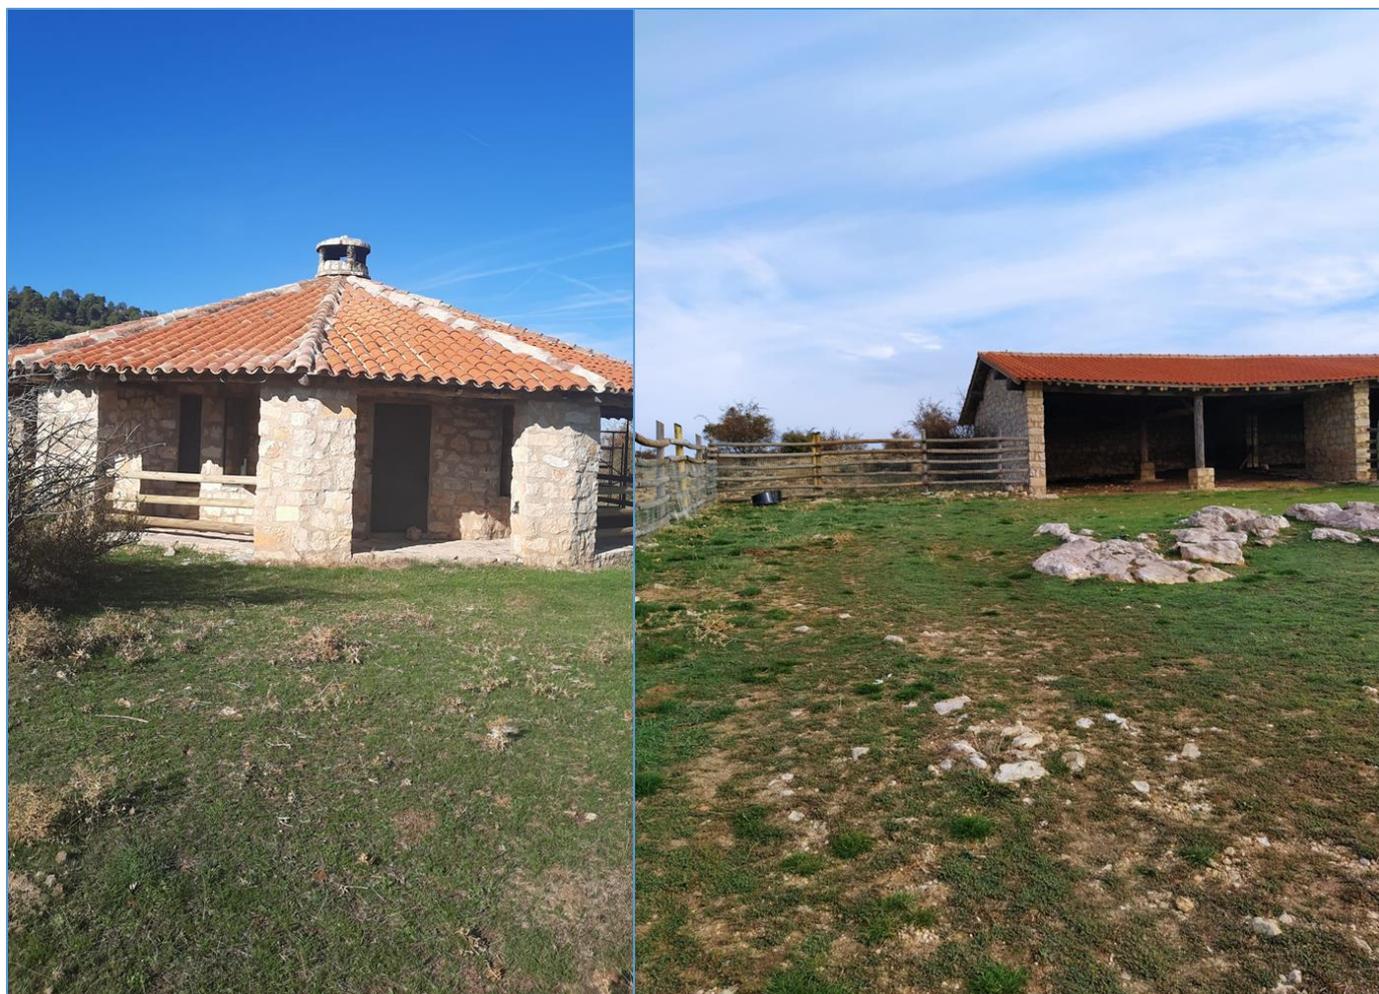
Figura 8. Refugio de Las Majadas restaurado, con detalle de los corrales y las zonas de intervención.

- Se han sustituido los cristales de las carpinterías de madera, contraventanas metálicas, y se han dispuesto cerrojos en puertas principales y cancelas metálicas en el exterior para evitar el paso de animales al interior.
- Se ha revisado por completo la cubierta con sustitución de tejas.
- Se han desmontado y repuesto los rollizos dañados de los corrales por otros de la misma sección y longitud de madera tratada $d=12\text{ cm}$ y $L=3\text{ metros}$.
- En el aprisco, se han sustituido las tejas y entablado de 11 metros de alero, 3 metros en cumbre y 5 metros en el lateral.
- Se han sellado las fisuras del abrevadero con sellador de poliuretano, retirando previamente los sedimentos y el verdín.

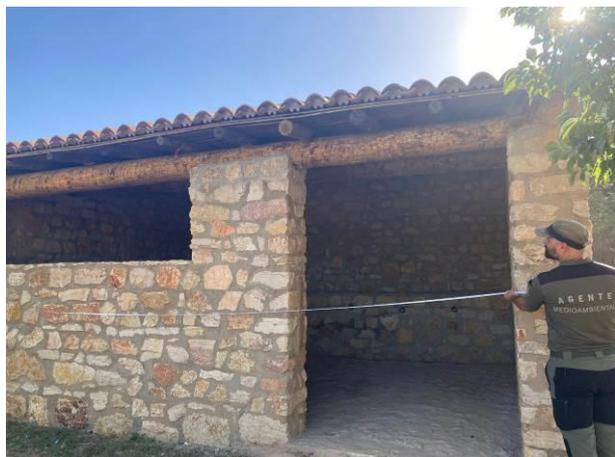
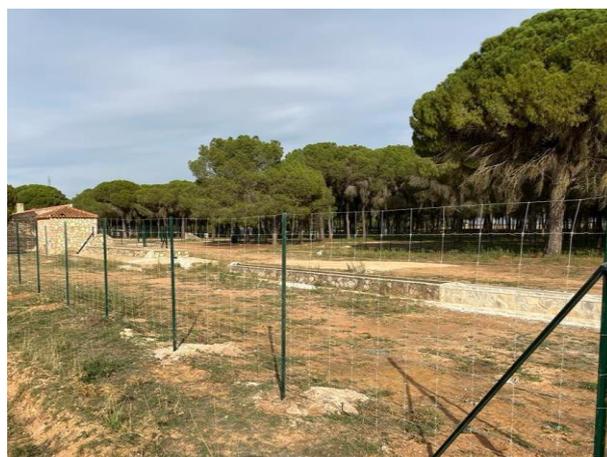
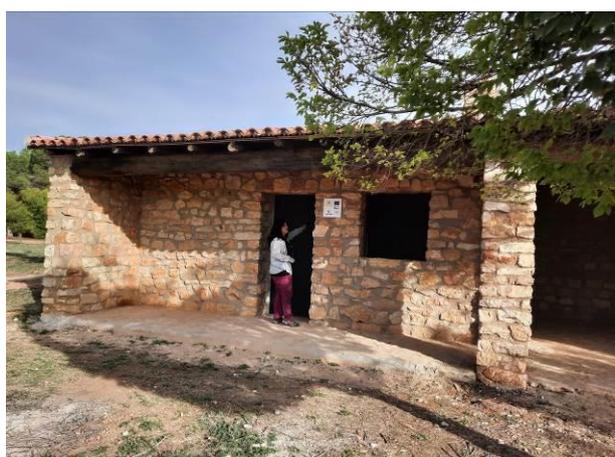
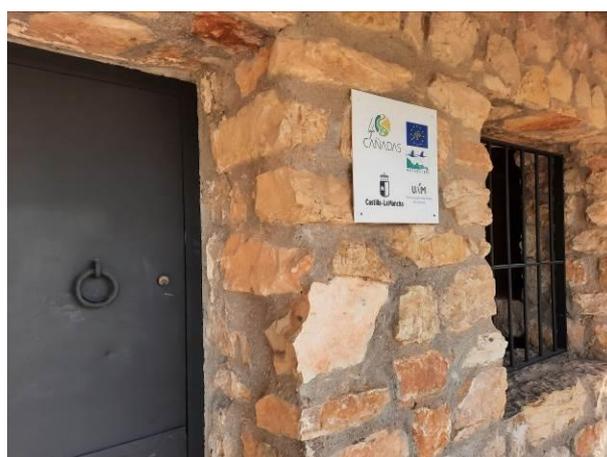
Figura 9. Refugio de San Isidro durante el proceso de restauración y tras la ejecución de las obras, con detalle, arriba a la izquierda, del nuevo cerramiento para el ganado.

- Se ha sustituido las vigas y se ha reparado el tejado, con colocación de cubierta de onduline y sustitución de tejas estropeadas. Arreglo de voladizos y reposición de rollizos, y sustitución de otros elementos podridos como tablas.
- Se ha acondicionado la solera de mampostería a la entrada del refugio.
- Se han acondicionado las caballerizas.
- Se han sustituido los cristales de las carpinterías de madera, contraventanas metálicas, disposición de cerrojos en puertas principales y cancelas metálicas en el exterior para evitar el paso de animales al interior.
- Se ha sustituido el vallado de madera (que se encontraba muy deteriorado) por cerramiento de valla ganadera galvanizada de 2m de altura.

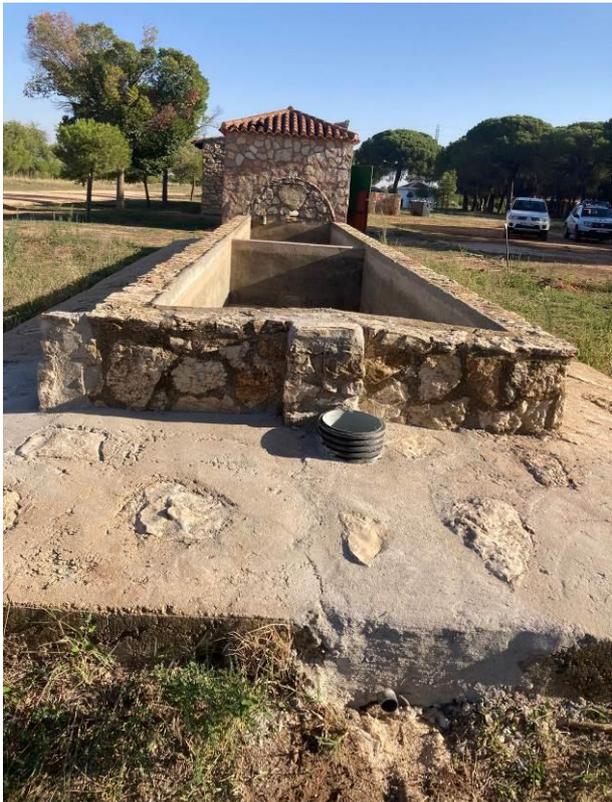
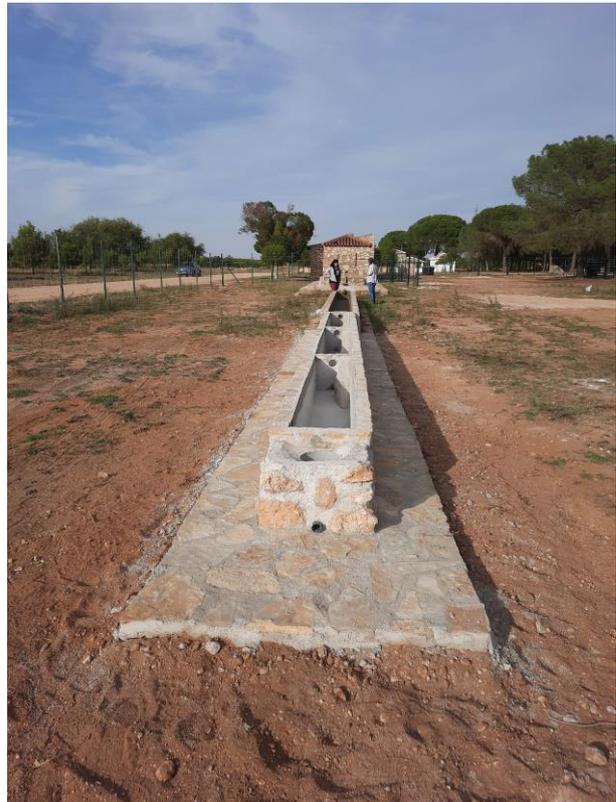
Figura 10. Abrevadero original y nuevo abrevadero en el cercado del refugio de San Isidro.

- Se han ejecutado reparaciones de albañilería en el abrevadero existente, incluida la ejecución de arqueta con valvulería.
- Se ha ampliado la longitud del abrevadero con otros 10 metros lineales a continuación del existente, conservando la estética del actual en piedra natural.

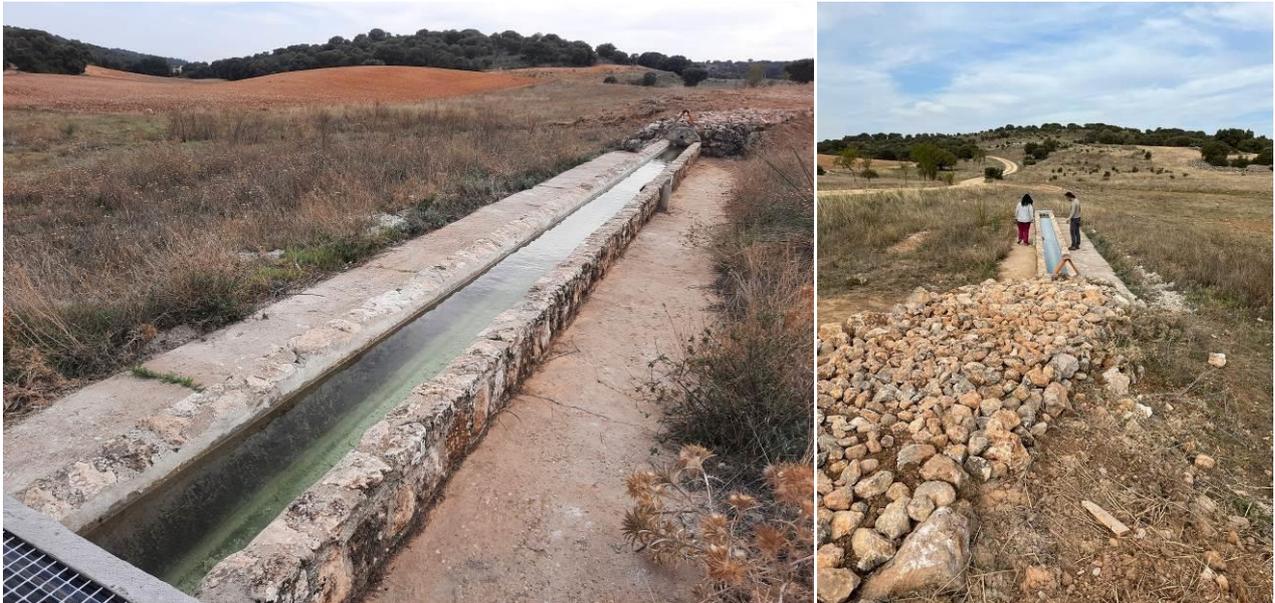
Figura 11. Abrevadero restaurado en Rada de Haro, y vista de la escollera colocada sobre la conducción de la captación.

- Se ha limpiado y acondicionado la zona de captación, con colocación de una escollera de piedra del lugar que impida la erosión y la ruptura de la plataforma del camino, así como otras actuaciones que eviten la erosión.
- Se ha acondicionado el abrevadero existente con pequeños trabajos de albañilería.

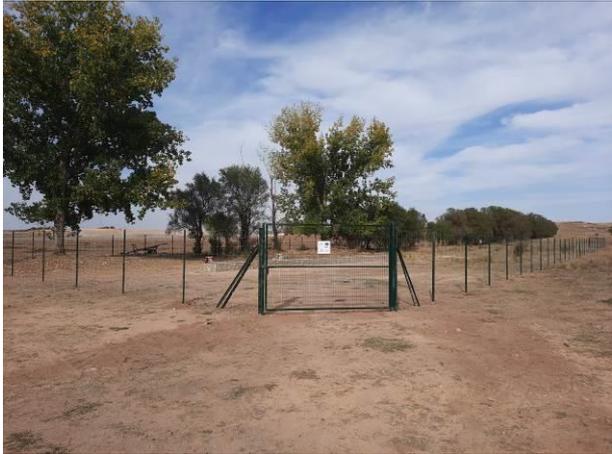
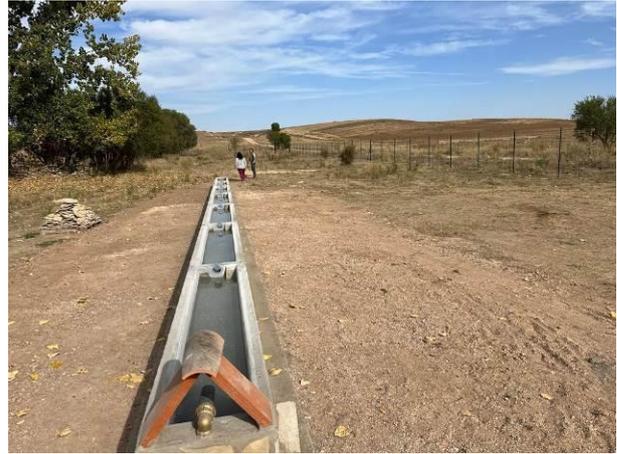
Figura 12. Nuevo cerramiento y abrevadero en Molino Blanco.

- Se ha construido un nuevo abrevadero de 21m de longitud, con tres módulos prefabricados.
- Se ha instalado captación de agua e instalación de tubería desde la entrada del Molino Blanco.
- Se ha instalado un sistema de bombeo con alimentación eléctrica dentro de arqueta de captación.
- Se ha construido un corral en torno al abrevadero, de 30m x 100m, con valla ganadera galvanizada de 2m de altura, sobre postes verticales metálicos instalados con zapatas de hormigón.

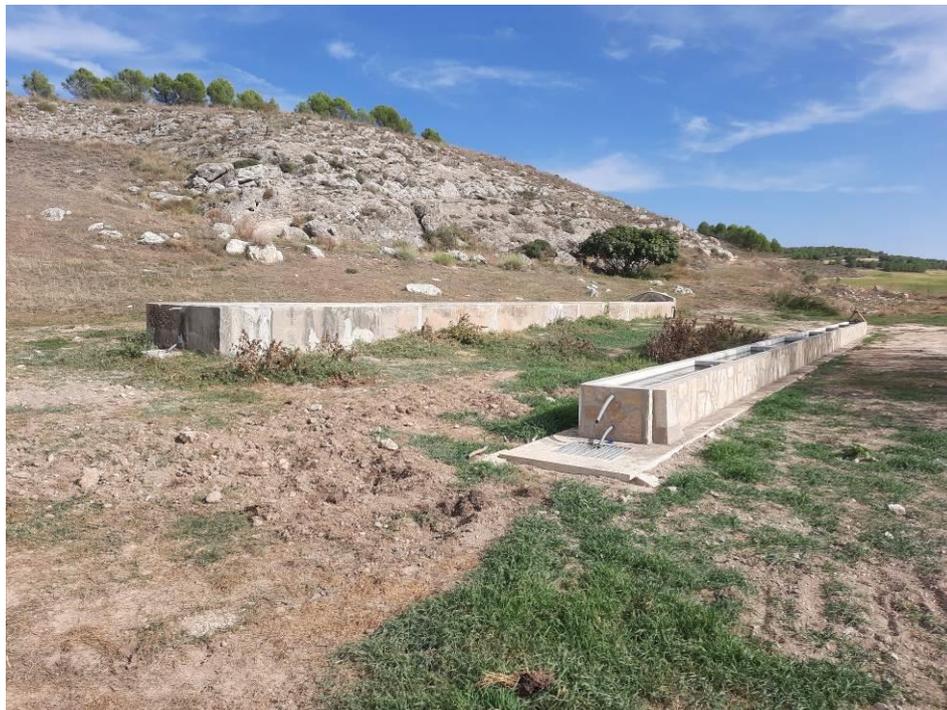
Figura 13. Antiguo y nuevo abrevadero en La Moraleja.

- Se han sellado las grietas y filtraciones del abrevadero existente.
- Se ha realizado una mejora de la captación, mediante limpieza ligera del cauce.
- Se han instalado 21 m lineales de nuevo abrevadero paralelo al existente, con módulos prefabricados recubiertos de piedra, con suministro desde el rebosadero del abrevadero existente.

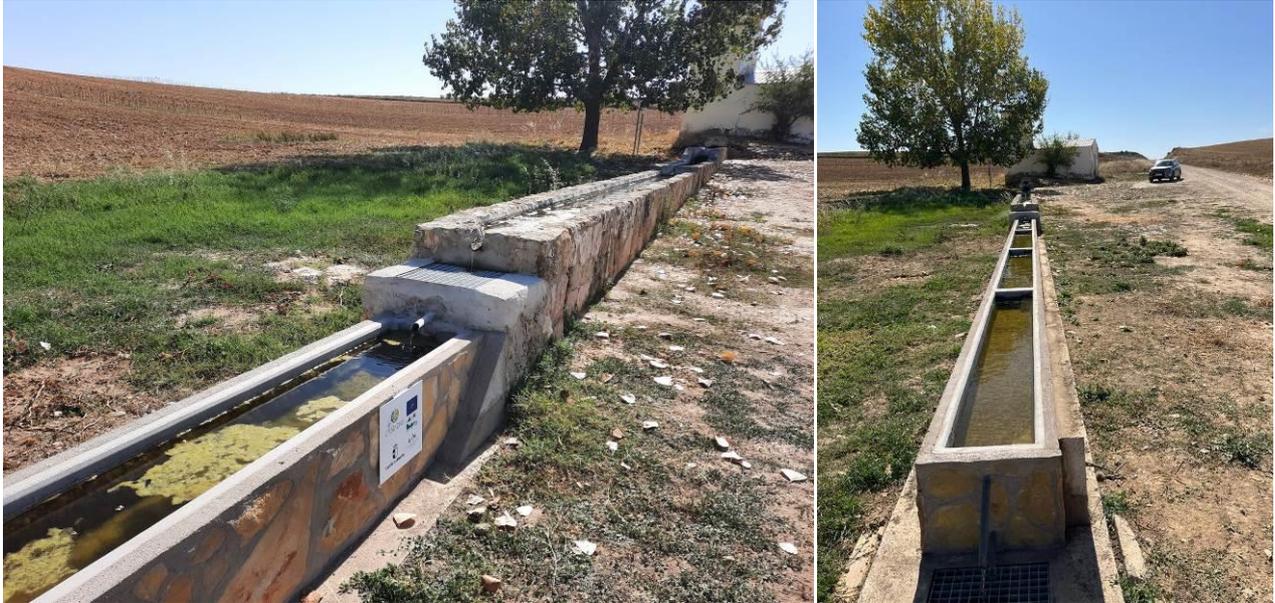
Figura 14. Conexión entre el antiguo y el nuevo abrevadero y vista del conjunto de ambos abrevaderos en la Hinojosa.

- Se han sellado las grietas y filtraciones del abrevadero existente.
- Se han instalado 12 m lineales de nuevo abrevadero, que se alimenta a través del rebosadero del existente.

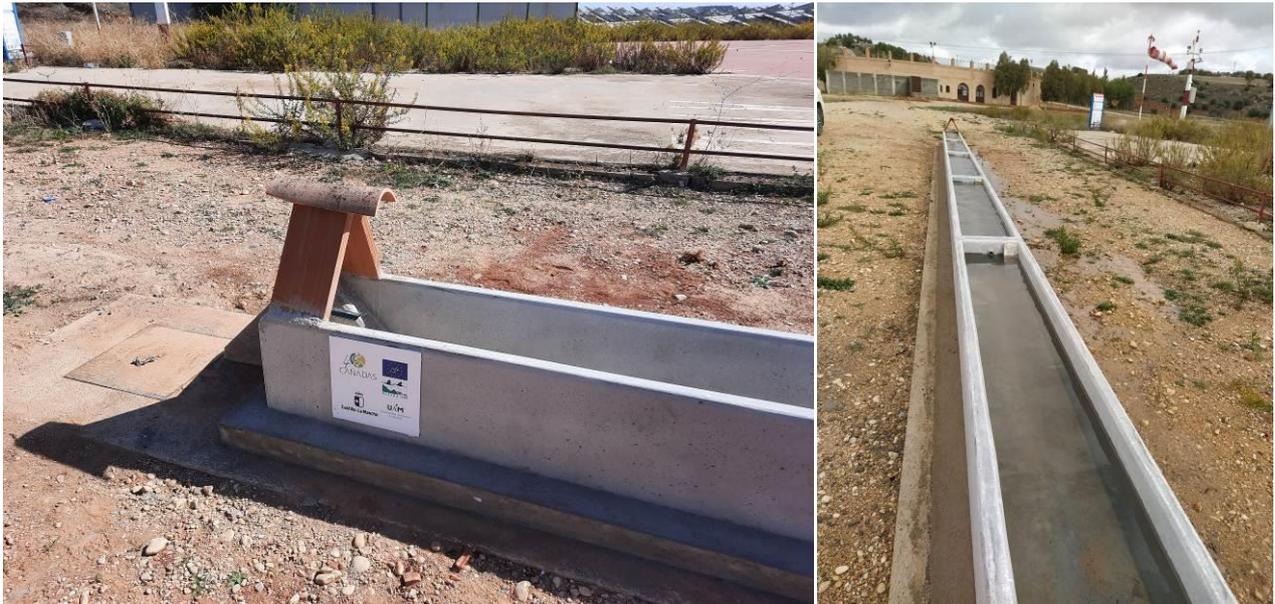
Figura 15. Nuevo abrevadero en San Lorenzo de la Parrilla.

- Se han instalado 24 m lineales de nuevo abrevadero prefabricado de hormigón sobre solera de 80 cm de ancho.
- Para el suministro, se ha construido una arqueta para captación de agua de la red del pueblo, junto con una tubería desde red local hasta abrevadero.

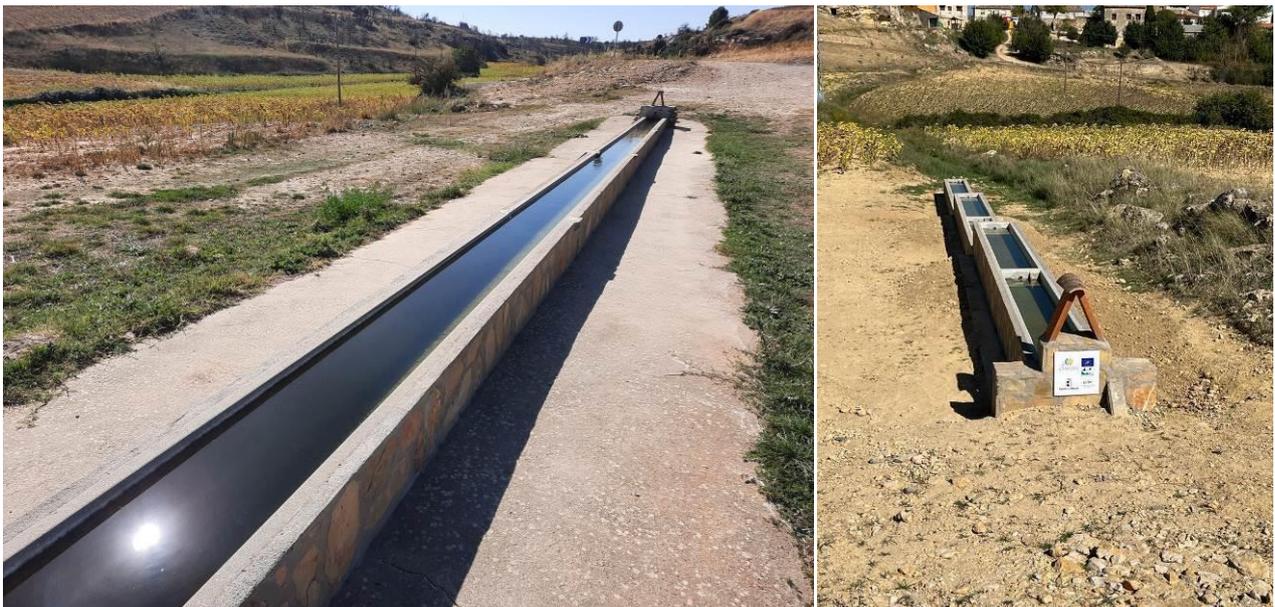
Figura 16. Antiguo y nuevo abrevadero en Fresneda de Altarejos.

- Se han realizado pequeñas obras de albañilería en el abrevadero existente, incluyendo recubrimiento de piedra.
- Se ha realizado una ampliación de 21m lineales mediante la colocación de módulos sobre solera de hormigón.

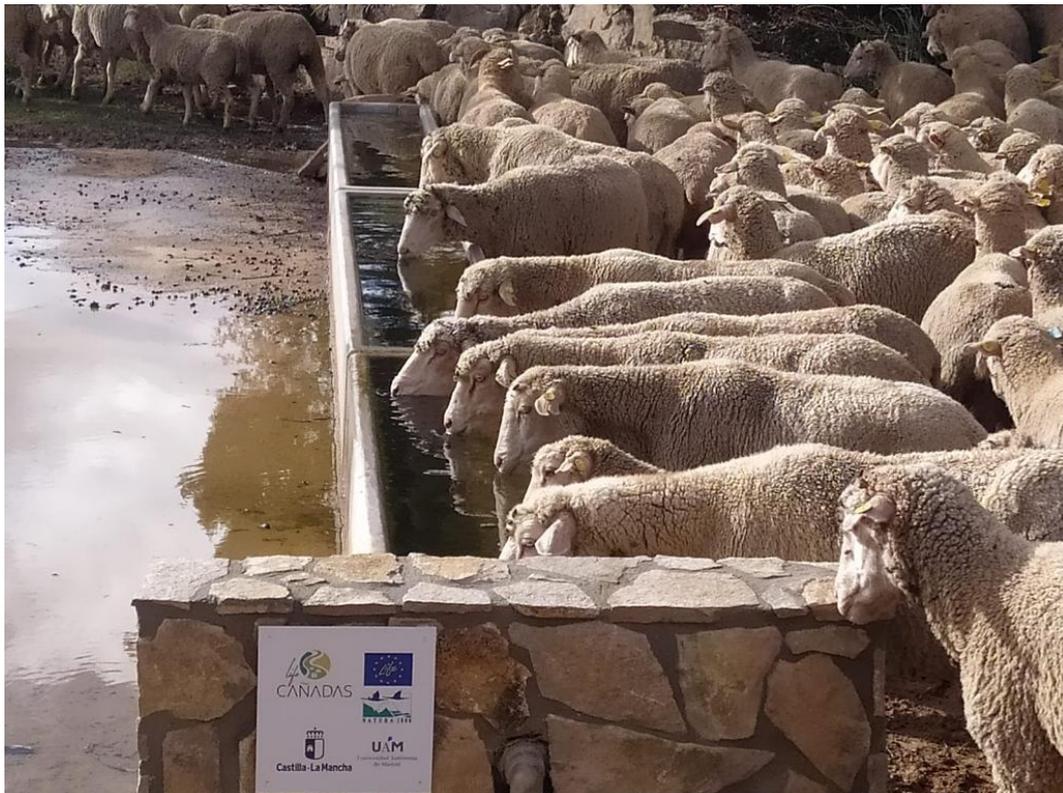
Figura 17. Nuevo abrevadero en Cólliga, al paso de un rebaño trashumante en noviembre de 2023.

- Se ha realizado una mejora de la captación, con recuperación de aportes hídricos.
- Se ha limpiado y acondicionado la zona de la fuente y alrededores.
- Se han colocado 12 m lineales de abrevadero nuevo, paralelos al existente.

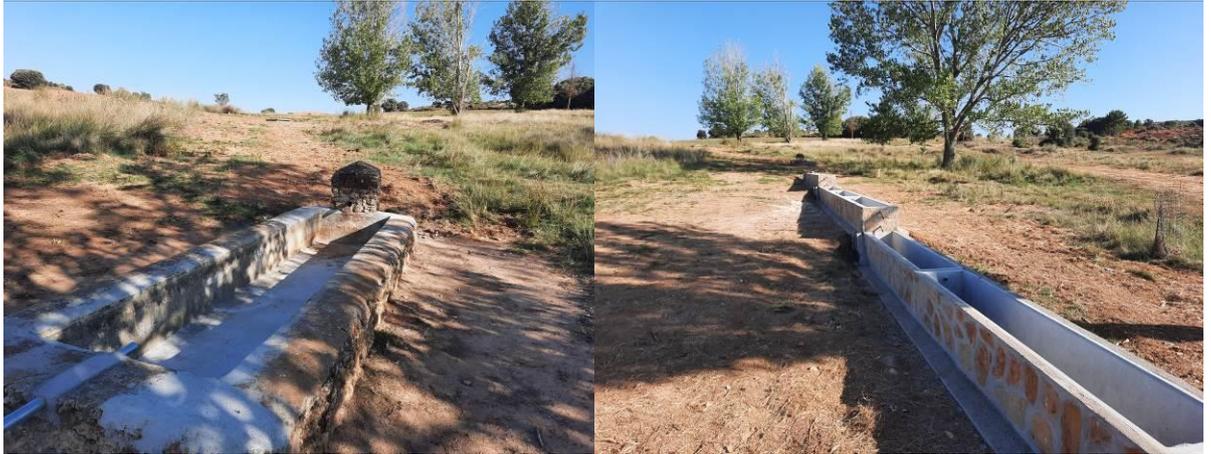
Figura 17. Antiguo y nuevo abrevadero en Nohales.

- Se ha ejecutado mejora de la captación, con recuperación de aportes hídricos, reconstrucción de arquetas e instalación de canalizaciones.
- Se ha sustituido la conducción para lo que procederá a la apertura de zanja para la colocación de la tubería, con disposición de zonas de registro con arquetas y purgadores en tramos superiores a 100 m o en variaciones de cota.
- Se ha limpiado, reparado y acondicionamiento el abrevadero existente que era recuperable.
- Se han retirado los abrevaderos irrecuperables.
- Se ha instalado un nuevo abrevadero de 12 m lineales con módulos prefabricados de hormigón sobre solera, chapados con murete de piedra de despique natural careado.
