**LIFE18 NAT/ES/000930**

**LIFE CAÑADAS**

**“Diagnóstico del estado de conservación de la red de vías pecuarias  
de la Comunidad de Madrid”**

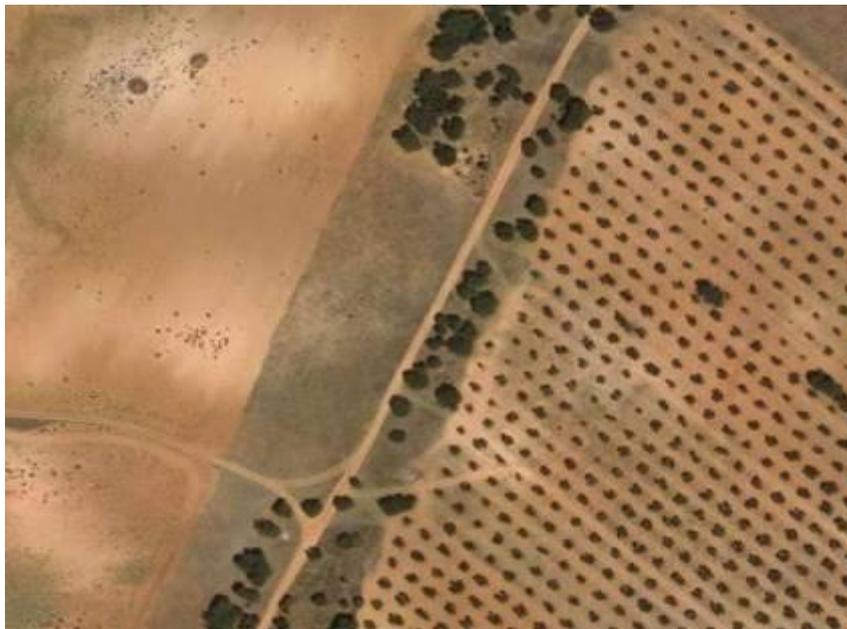
**Figura 1.** Ortoimagen de la Cañada Real Soriana en Brea de Tajo. En ambientes agrícolas e intensificados como el de este municipio del sur de la Comunidad de Madrid, las vías pecuarias que conservan su integridad aportan heterogeneidad espacial al paisaje y actúan como reservorios de biodiversidad.

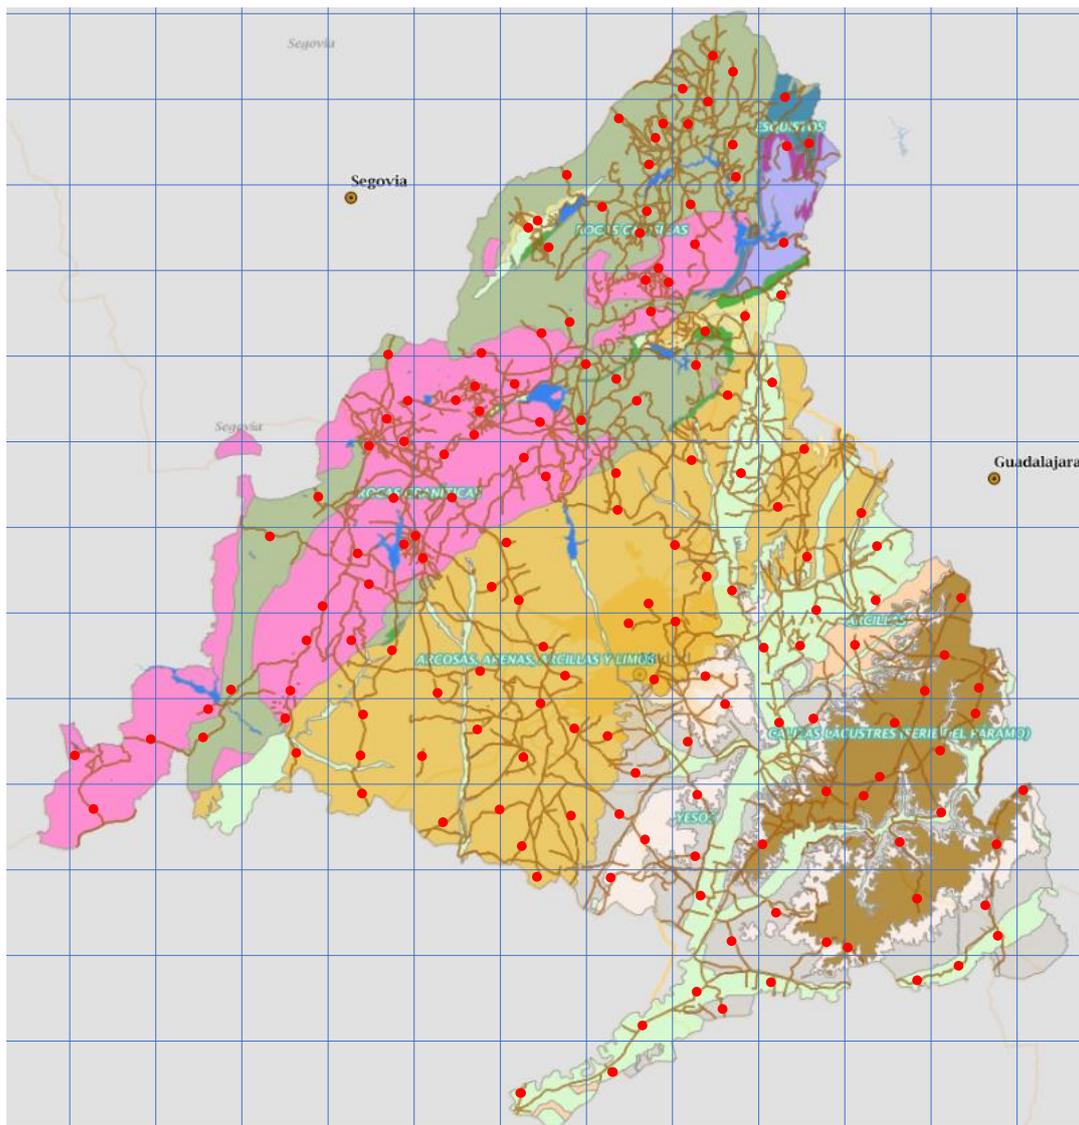
**Figura 2.** Red de vías pecuarias (marrón) y tramos seleccionados para el diagnóstico (círculos rojos) sobre mapa litológico de la Comunidad de Madrid obtenido del visor IDEM. Se muestra también la malla de 10km x 10km empleada para obtener una distribución homogénea de la muestra de tramos.

La evaluación del estado de la red de vías pecuarias de la Comunidad de Madrid se ha basado en una muestra de 160 tramos de 200m de longitud, distribuidos homogéneamente por la región (Figura 2). Con el fin de asegurar una buena representación de todo el territorio, se empleó una malla de 10 km x 10 km de tamaño de celda. De cada celda se seleccionaron aleatoriamente dos tramos, salvo en los casos en los que la red era especialmente densa (tres o cuatro tramos en estos casos) o poco densa (un solo tramo). Cada tramo se inspeccionó visualmente a través de fotointerpretación, utilizando las capas y herramientas de medición disponibles en el visor IDEM (Infraestructura de Datos Espaciales de la Comunidad de Madrid, [www.idem.madrid.org/visor/](http://www.idem.madrid.org/visor/)). La fotointerpretación se acompañó de 30 recorridos en campo por vías pecuarias de la región. Estos recorridos se realizaron en paralelo al desarrollo de la fotointerpretación, lo que permitió validar, corregir, calibrar los diagnósticos realizadas mediante este procedimiento.

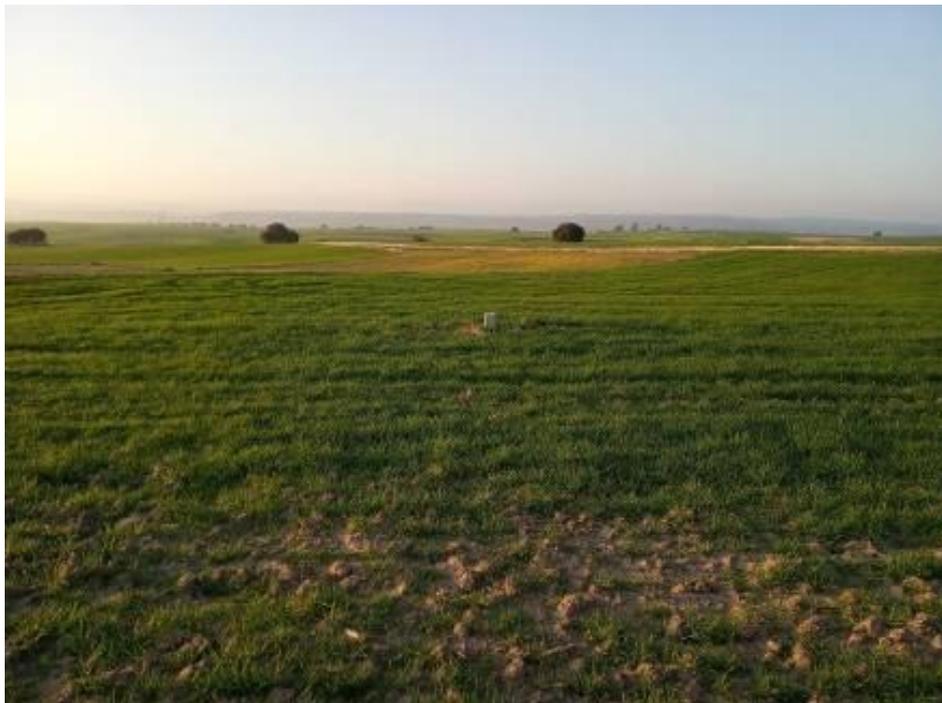
**Figura 3.** Vereda de Los Morales, en Brunete. Se aprecia el mojón que señala la linde de la vía pecuaria inmerso en una superficie cultivada de cereal.

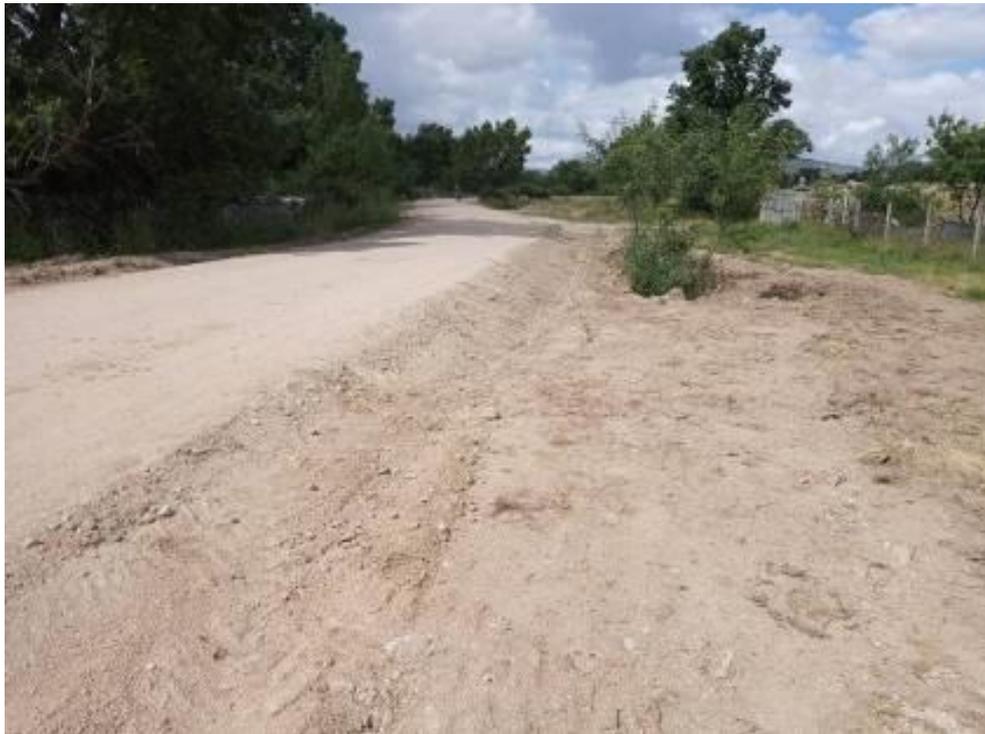
**Figura 4.** Vereda de Becerril por El Berrocal, en Becerril de la Sierra. La pista, junto con el extendido de tierra en su lateral, ocupa la práctica totalidad de la vía pecuaria.

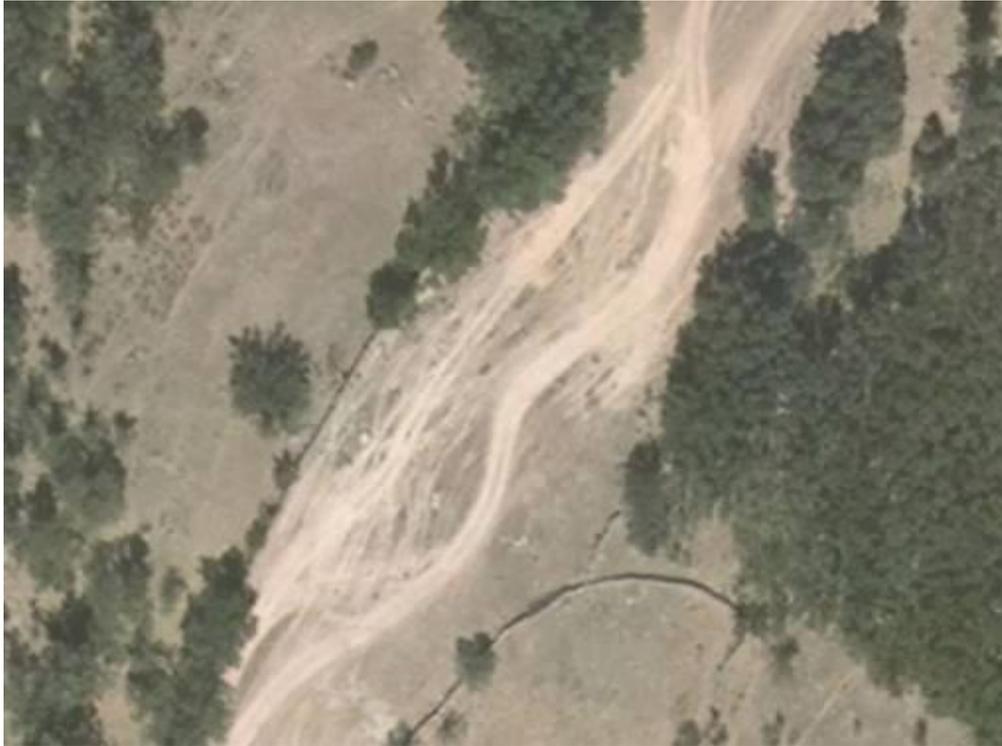
**Figura 5.** Ortoimagen del Cordel de las Tollas en Garganta de los Montes, mostrando proliferación de viales y trochas, y con signos evidentes de degradación del suelo por erosión.

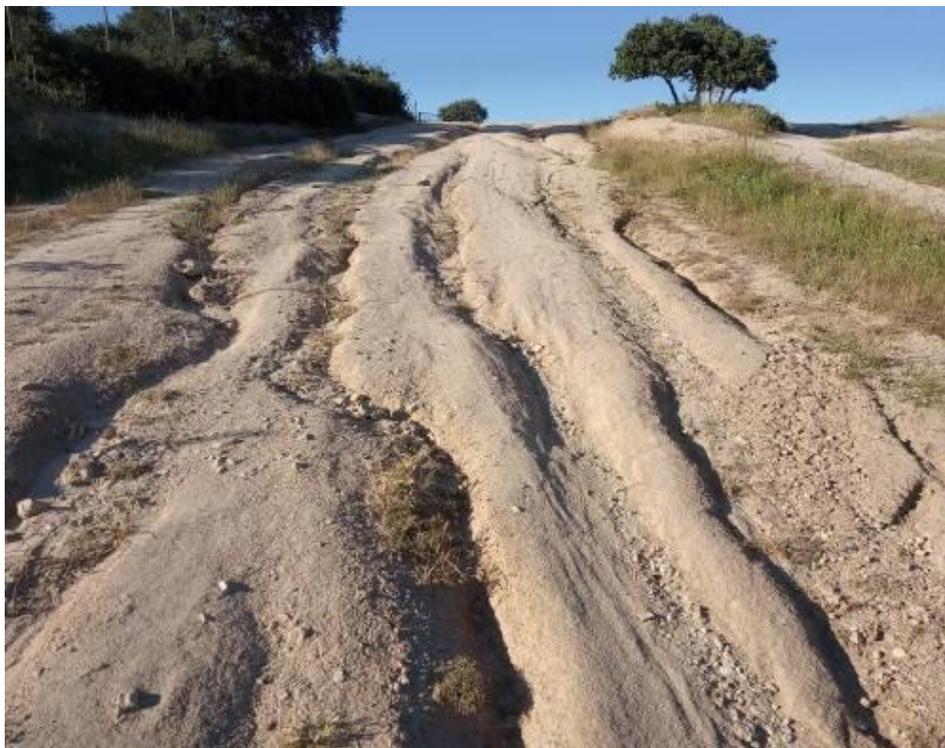
**Figura 6.** Cordel de la Dehesa al Arroyo Viñuelas en San Sebastián de los Reyes, muy afectada por la erosión.

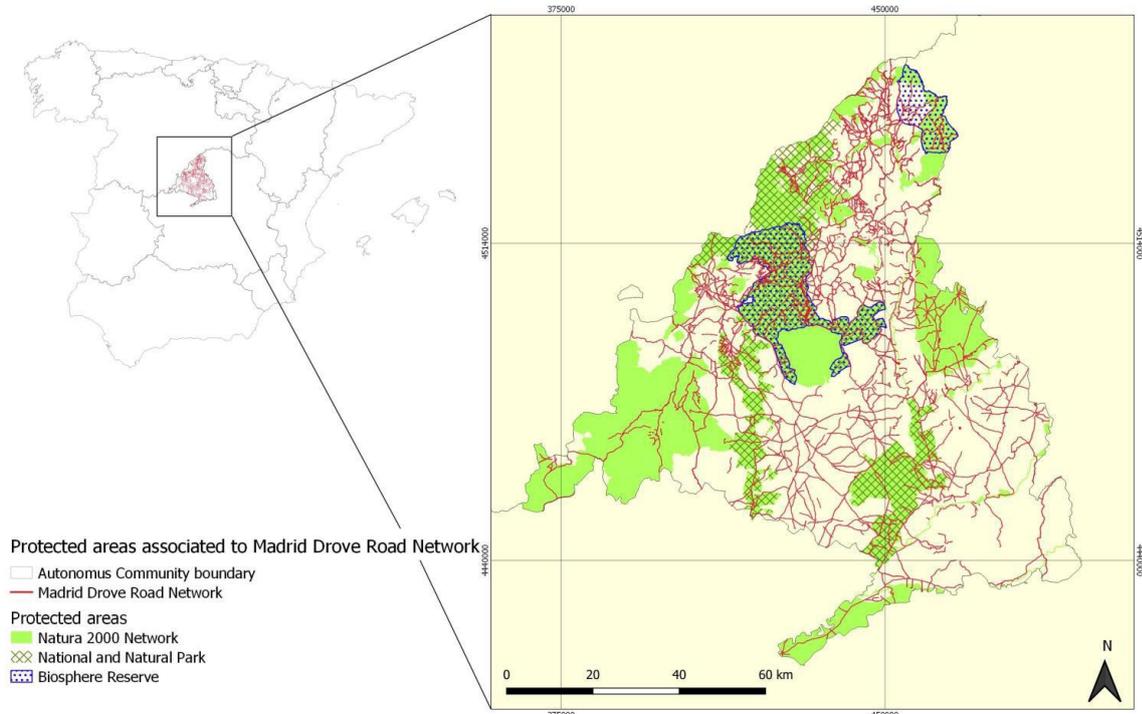
**Figura 7.** Red Natura 2000 y red de vías pecuarias en la Comunidad de Madrid

Un 39,9% de la superficie de la Comunidad de Madrid se encuentra protegido por alguna figura incluida en la Red Natura 2000 (Figura 7), lo que la convierte en la segunda comunidad española con más proporción de su superficie protegida, solo detrás de las Islas Canarias. Una parte importante de la red de vías pecuarias se extiende por el territorio no protegido, y por ello presenta potencial para la conexión de estos espacios.

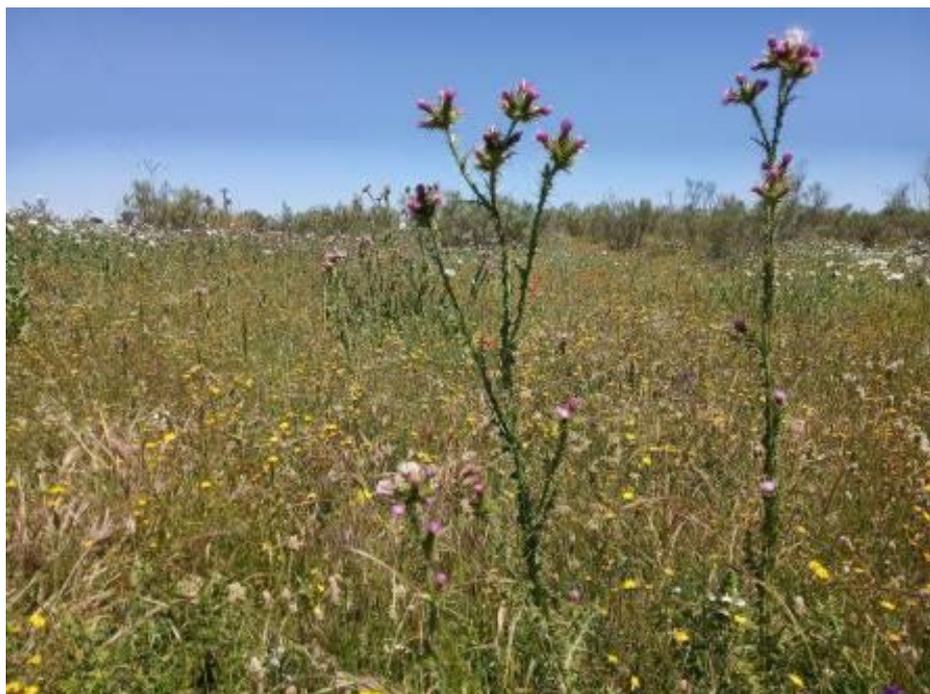
**Figura 9.** Cordel del Sacedón en Brunete, con vegetación herbácea muy embastecida por ausencia de pastoreo.

la sierra es algo menor que en la cuenca (66% vs.74%), debido a la mayor presencia de carreteras en la primera de las comarcas. Aun así, el 66% de la superficie de vías pecuarias serranas presenta indicios de pastoreo medio o alto (Figura 8), por solo el 9% de las situadas en la cuenca (Figura 9).
