LIFE18 NAT/ES/000930

LIFE CAÑADAS

Diagnóstico del estado de conservación de la Cañada Real Conquense

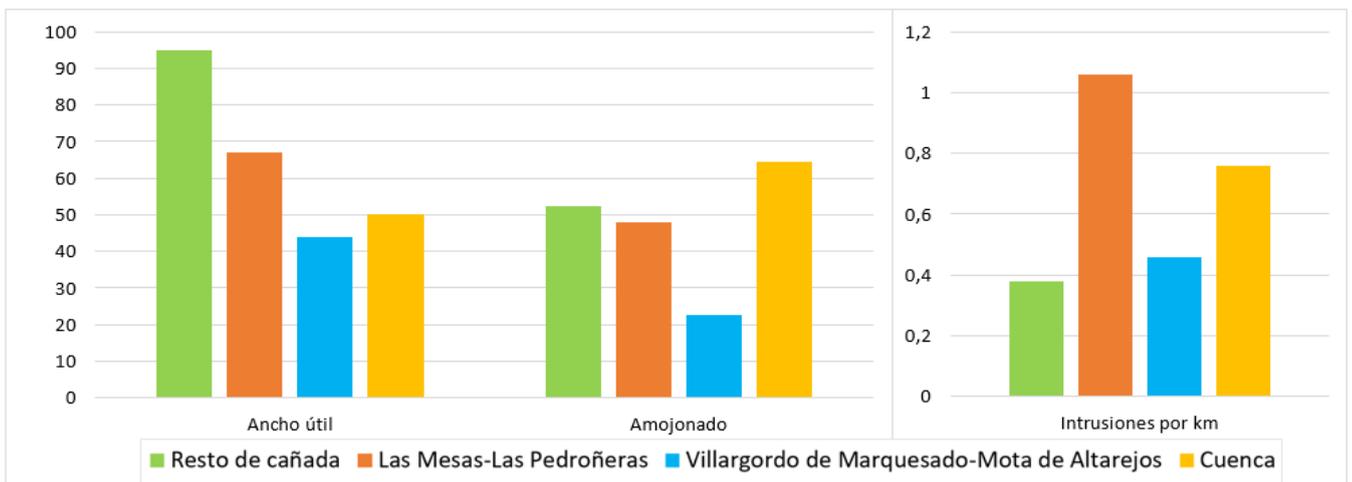
La mayor parte de los tramos con una transitabilidad calificada como regular se encuentran en la zona central de la cañada (Fig. 4), correspondiente a los municipios comprendidos entre La Hinojosa y San Lorenzo de la Parrilla, ya destacados anteriormente. La razón por la que este tramo es menos transitable que el resto de la cañada es su bajo ancho útil y la escasez de mojones (Fig. 5). También destaca la presencia de una zona menos transitable que sus alrededores en la parte norte de la zona de estudio, correspondiente al municipio de Cuenca. Esta zona es menos transitable debido a la presencia de intrusiones y a un ancho útil menor al que tiene el resto de la cañada (Fig. 5).

Figura 5. Comparación del porcentaje promedio de ancho útil y amojonado (derecha) y el promedio del número de intrusiones por kilómetro (izquierda) de los distintos tramos en peor estado de la Cañada Real Conquense y el resto de municipios de la cañada.

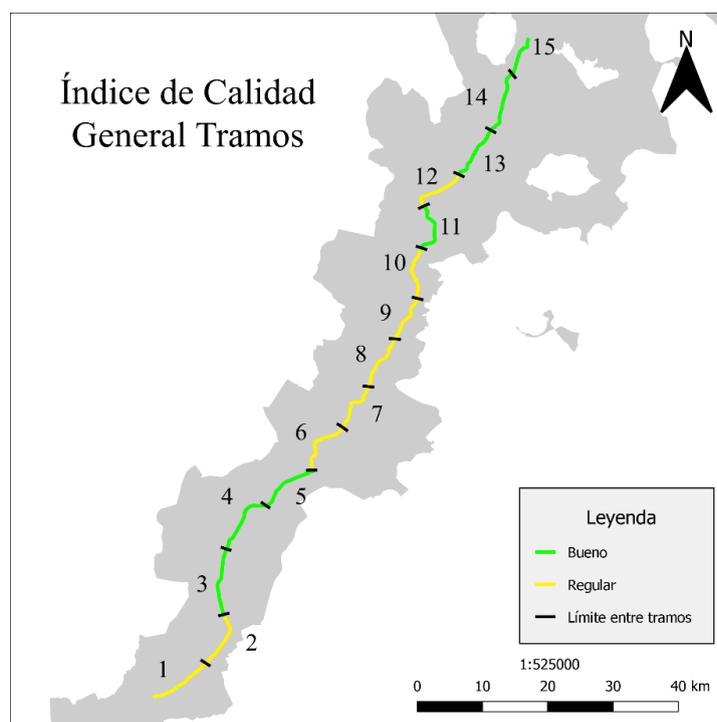
Aun así, los resultados obtenidos agrupando los datos por tramos de 10 km son coherentes con los resultados de los índices por municipios. Se observa la misma tendencia, en la que la mitad de la zona estudiada se encuentra en buen estado (7 tramos), mientras que la otra mitad (8 tramos) se encuentra catalogada como “regular”. También se distinguen dos zonas que se encuentran en peor estado que el resto de la cañada (Fig. 7).

Figura 7. Mapa que muestra la representación del Índice de Calidad General por tramos de la Cañada Real Conquense.

Las zonas que se encuentran en peor estado coinciden con las ya destacadas anteriormente. La primera zona la encontramos al sur de la zona de estudio, entre el punto de inicio y el punto kilométrico 29 (tramos 1 y 2). La principal razón por la que estos tramos se encuentran en peor estado que el resto de la cañada es la presencia de numerosas intrusiones, además de la escasa presencia de mojones (Fig. 9).

La segunda zona que se encuentra en peor estado que el resto de la Cañada Real Conquense es la comprendida entre los puntos kilométricos 60 y 109 (tramos 6, 7, 8, 9 y 10). Como se verá más adelante, estos tramos destacan por su bajo ancho útil, la escasez de mojones y la ausencia de puntos de agua.

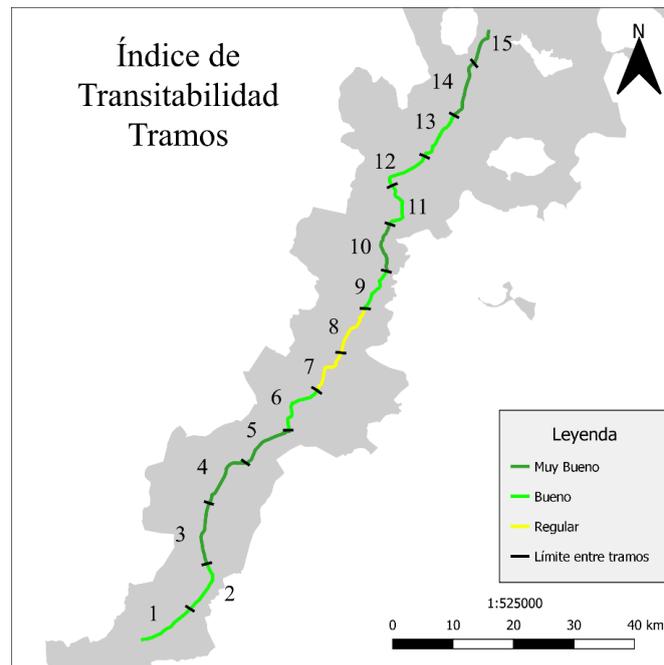
En cuanto a la transitabilidad, tan solo dos tramos se encuentran catalogados como “regular”, y todos los demás se encuentran con una transitabilidad buena o muy buena (Fig. 8).

Figura 8. Mapa que muestra la representación del Índice de Transitabilidad por tramos de la Cañada Real Conquense.

Entre el punto kilométrico 70 y el 89 (tramos 7 y 8) la transitabilidad se encuentra en peor estado que el resto de la cañada. La razón por la que la transitabilidad en estos tramos es peor que la del resto vuelve a ser el bajo ancho útil y la escasa presencia de mojones (Fig. 9).

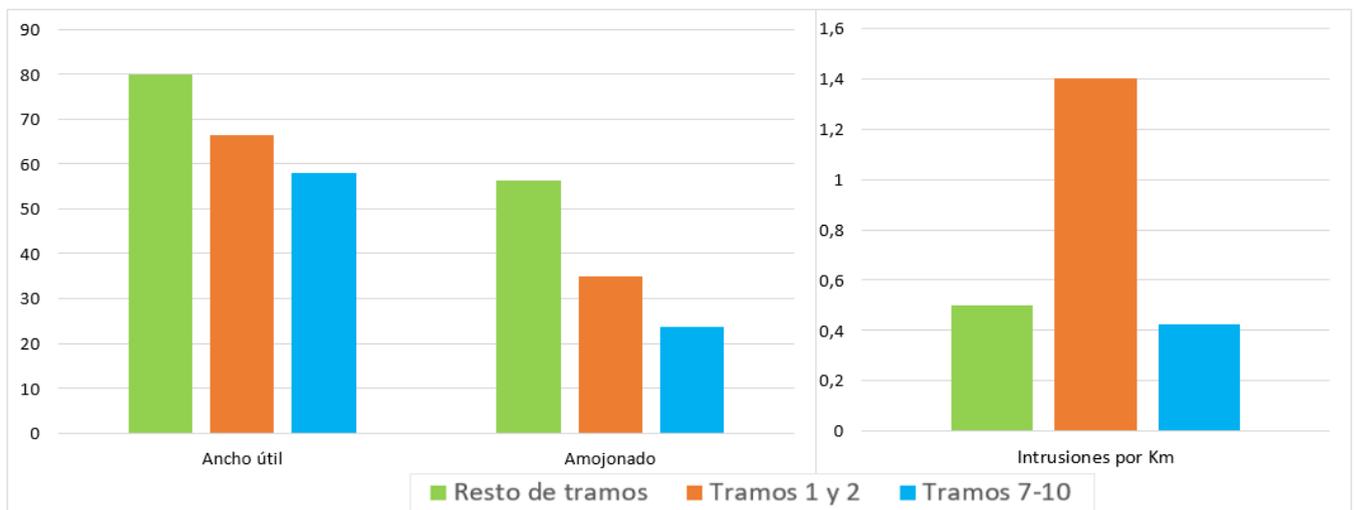
Figura 9. Comparación de las variables críticas de las distintas zonas en peor estado de la Cañada Real Conquense y el resto de los tramos de la cañada, en tanto por uno.

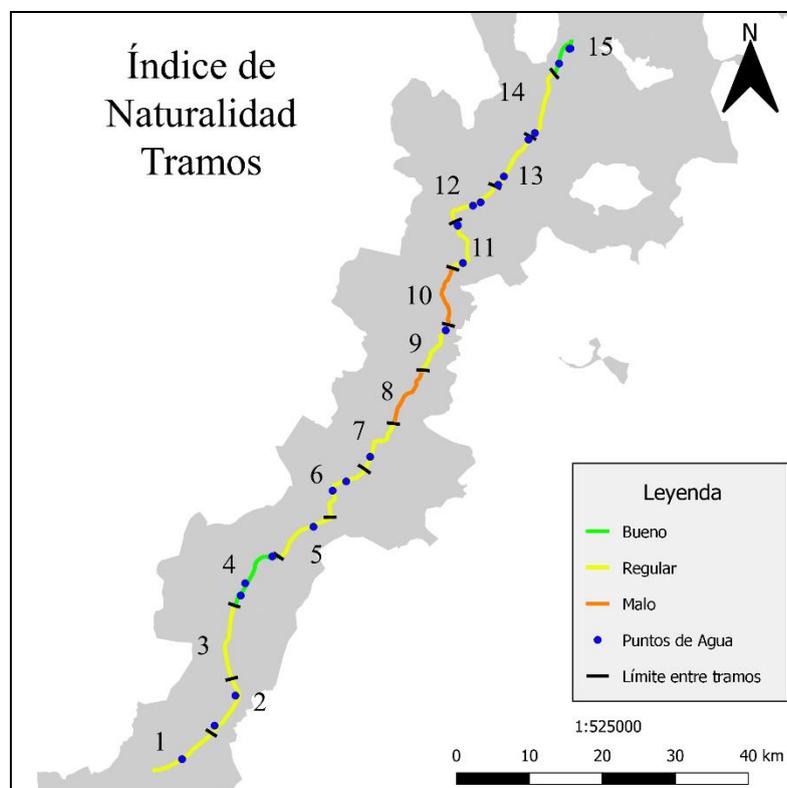
En cuanto a la naturalidad, la mayoría de los tramos (11 tramos de 15) están calificados como “regular”, mientras que tan solo dos de los tramos están calificados como “buena”. Encontramos dos tramos que presentan una naturalidad que podemos calificar como “mala”.

La razón por la que la naturalidad está calificada como mala en los tramos comprendidos entre los puntos kilométricos 80 y 89 (tramo 8), y los puntos 100 y 109 (tramo 10) es la ausencia de agua. Entre el punto kilométrico 72 (en el tramo 7), y el punto kilométrico 111 (en el tramo 11), tan solo existe un punto de agua, presente en el tramo 9 (Fig. 10). Esto hace que la disponibilidad de agua de esta zona sea muy baja, y por tanto su estado sea peor que el resto de la Cañada Real Conquense.

Figura 10. Mapa que muestra la representación del Índice de Naturalidad por tramos de la Cañada Real Conquense.

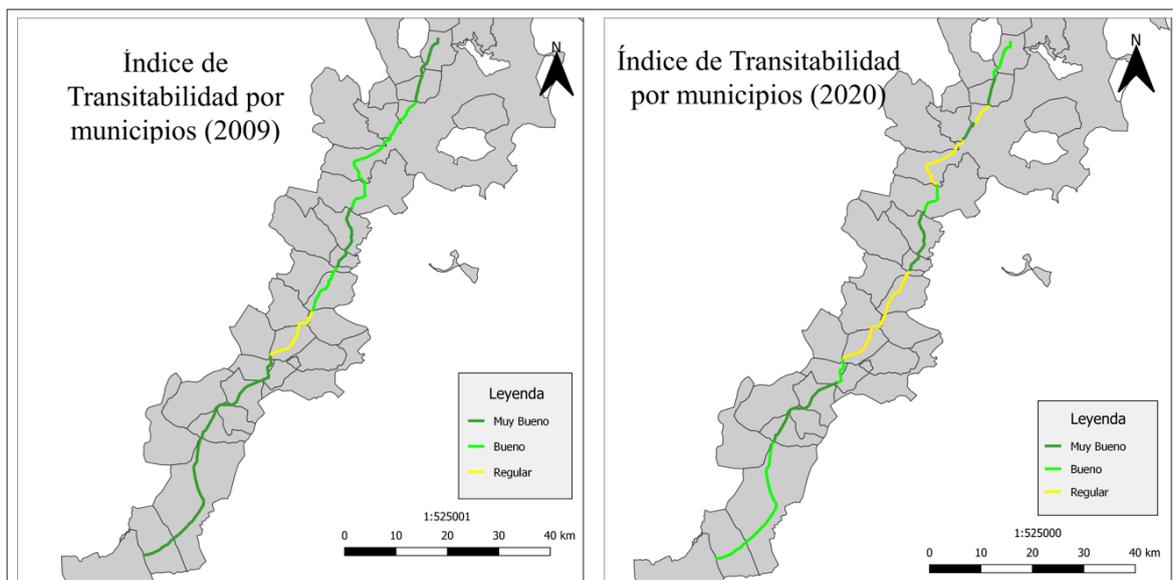
En cuanto a la transitabilidad, se puede ver que la cañada es en la actualidad menos transitable que hace una década. Mientras que en el año 2009 la mayoría de los municipios tenían muy buena transitabilidad (11 municipios), en la actualidad el número de municipios que tienen una transitabilidad muy buena se ha igualado prácticamente al resto de categorías de calidad (ocho municipios presentan muy buena transitabilidad, cinco están catalogados como buena y seis como regular) (Fig. 12).

Figura 12. Comparación del estado de la Cañada Real Conquense mediante la representación del Índice de Transitabilidad en el año 2009 (izquierda) y en la actualidad (derecha).
